*Collectif des
Associations de
Défense de l'
Environnement
Pays Basque
Sud des Landes.
(43 associations)*

ST Pée1

St Pée1 : Situation générale.

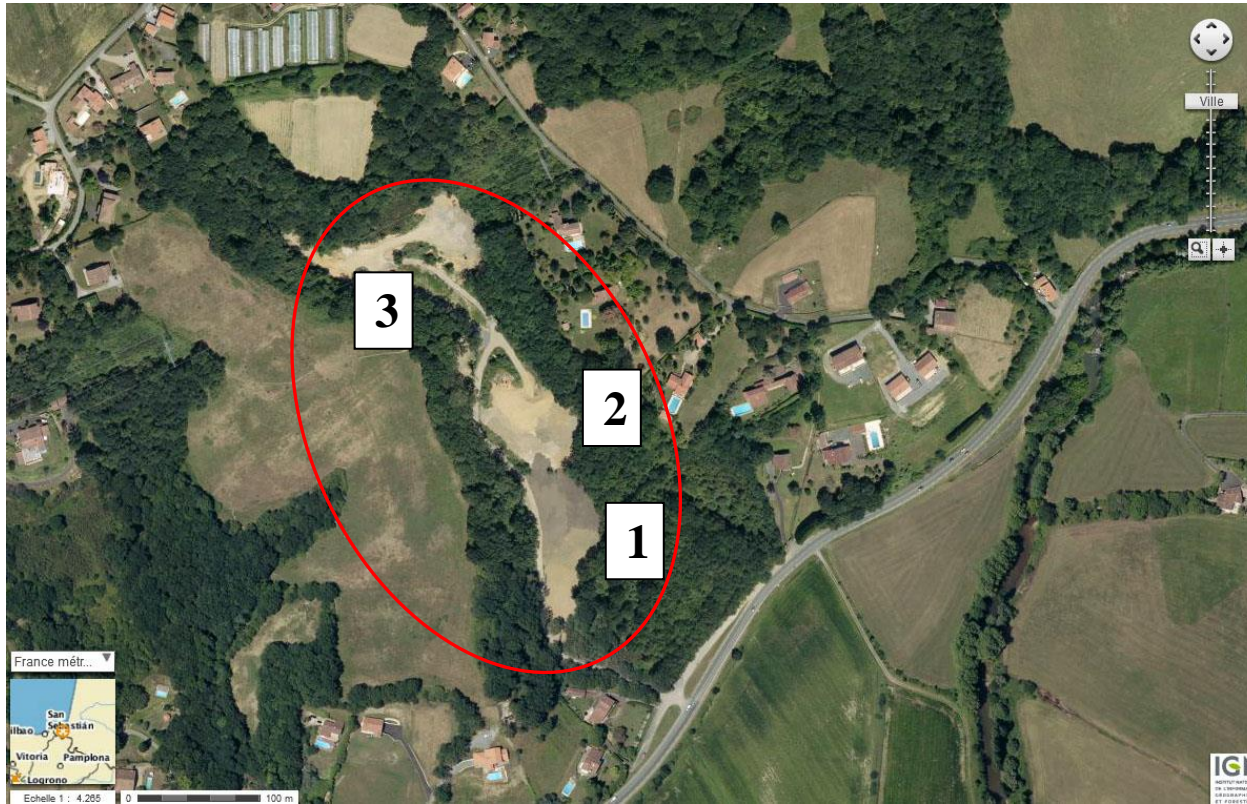
Sur ce terrain pentu, trois niveau de décharges ont été réalisés sans autorisation.

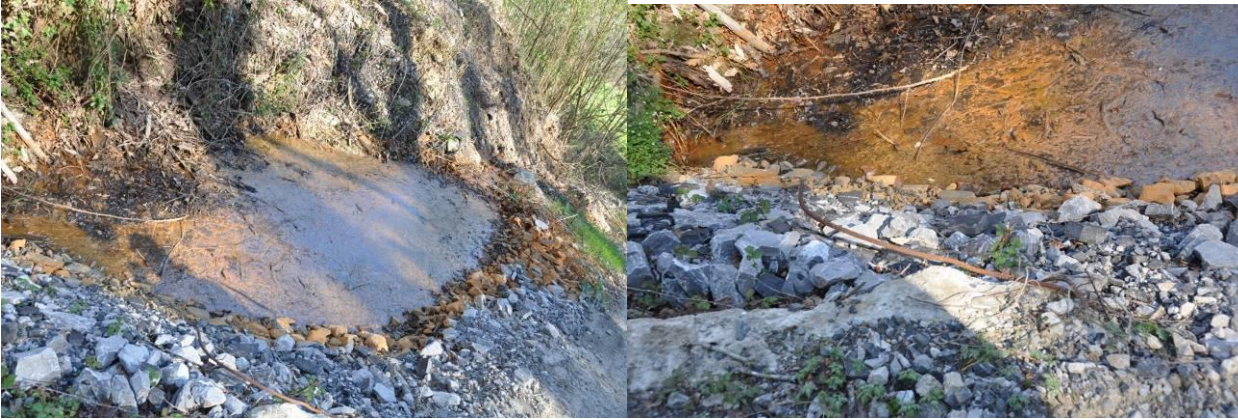
En montant, partie droite, écoulement du niveau 1

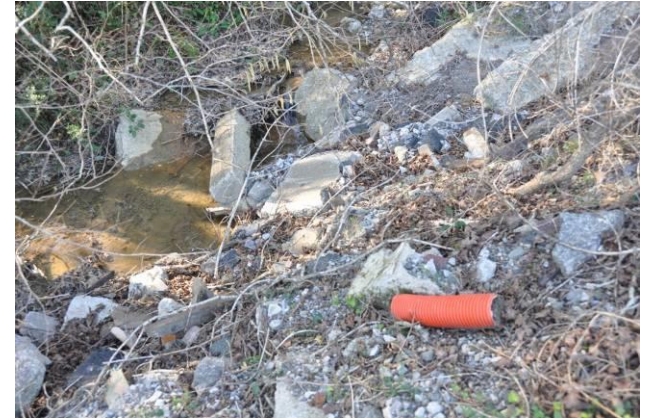
Mais les niveaux2 puis 3 ont repris. Le ruisseau en montant à gauche a été enfoui sous les déchets du bâtiment.

En montant à gauche le ruisseau recouvert par plus de 1m 50 de déchets BTP :

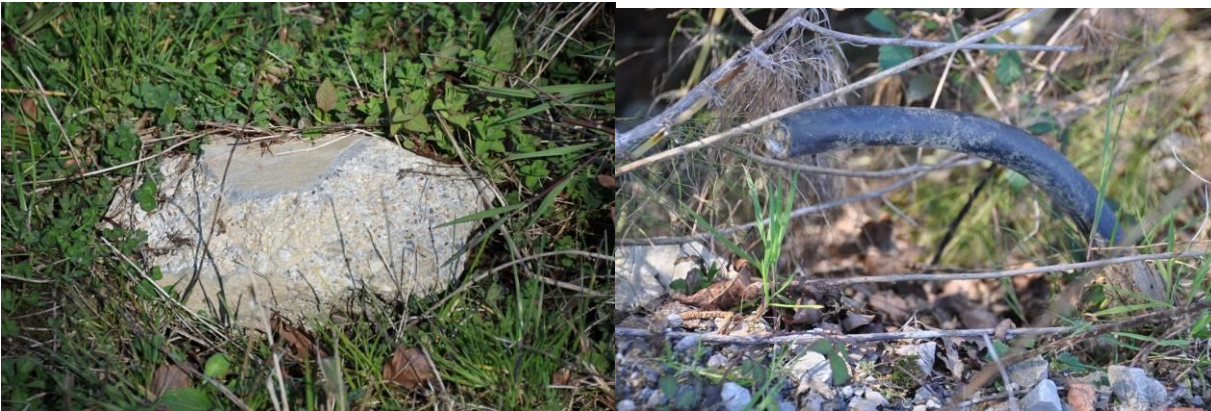
Après le premier contrôle les citernes ont disparue, les déchets recouverts au niveau1.

Les niveaux2 et 3 sont constamment agrandis en poussant les arbres de la forêt. Les déchets du bâtiments affleurent au niveau1 et sont présent aux deux autres niveaux.

Niveau 1 recouvert avec affleurement de déchets du BTP :
