*Collectif des
Associations de
Défense de l'
Environnement
Pays Basque
Sud des Landes.
(43 associations)*

Remblaiement d'un ru cadastré

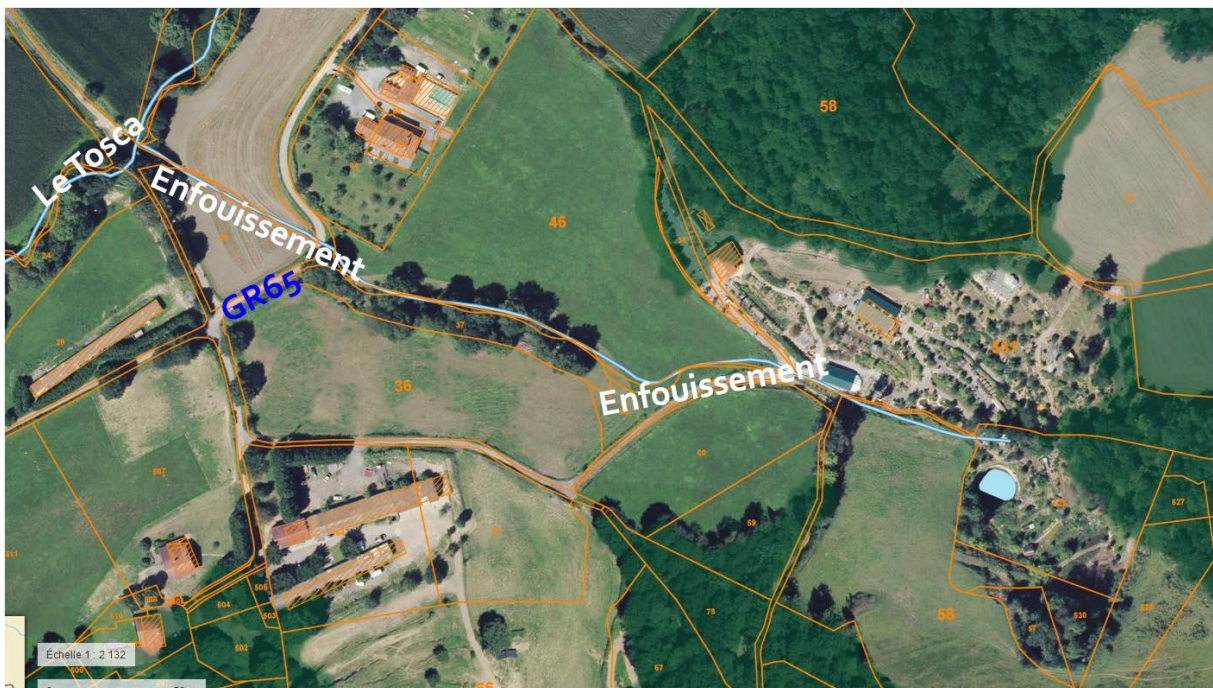
Les zones de remblaiement du cours du ru sont visibles aux repères $43^{\circ}11'17.93''\text{N} / 1^{\circ}9'11.22''\text{O}$ et $43^{\circ}11'19.66''\text{N} / 1^{\circ}9'21.06''\text{O}$

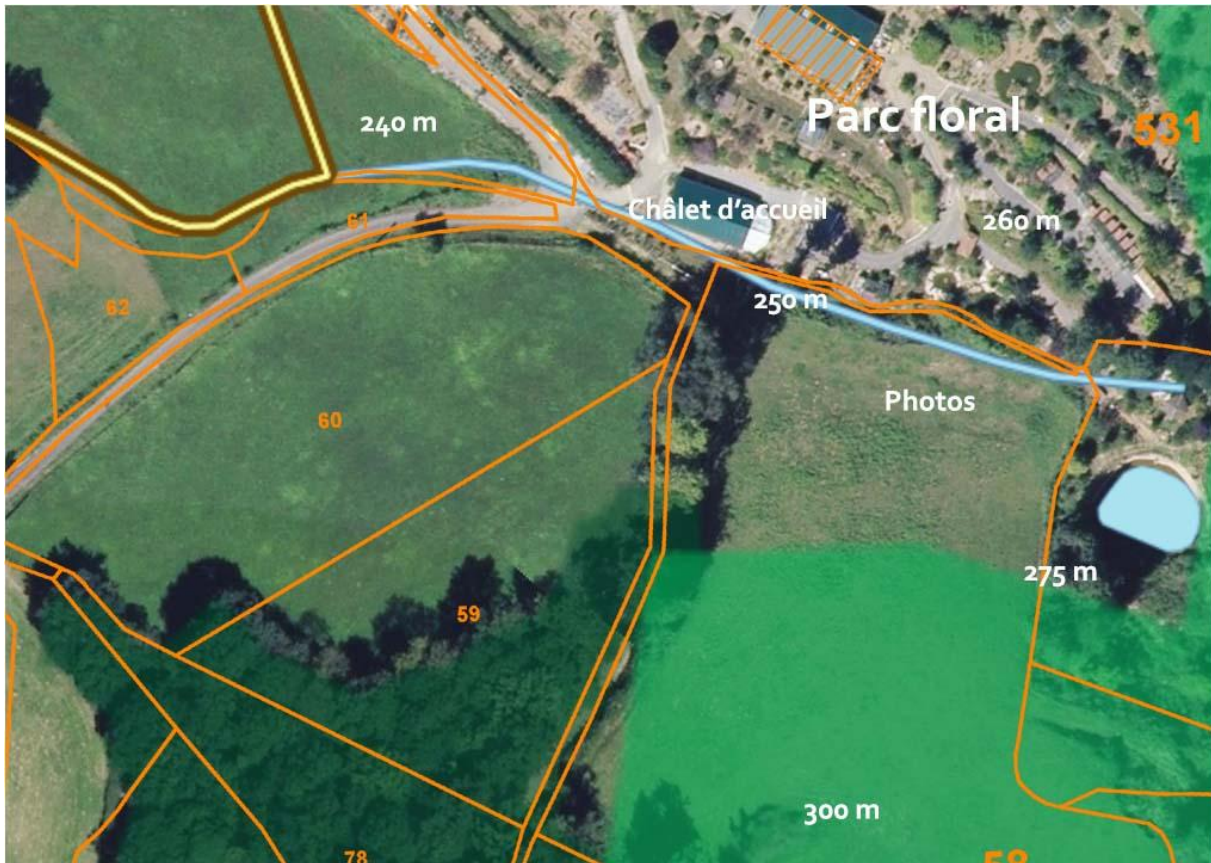
1. Première partie

Sur cette première partie on note une dénivellation importante sur la parcelle cadastrale n°58 qui explique l'alimentation rapide du ru en période de pluie.

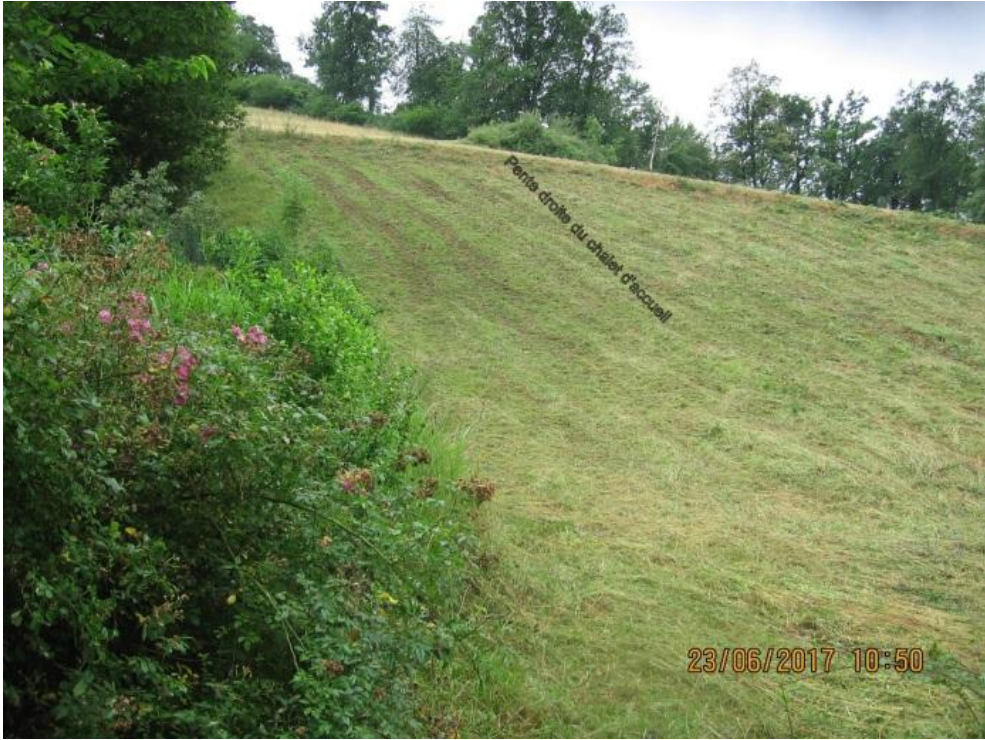
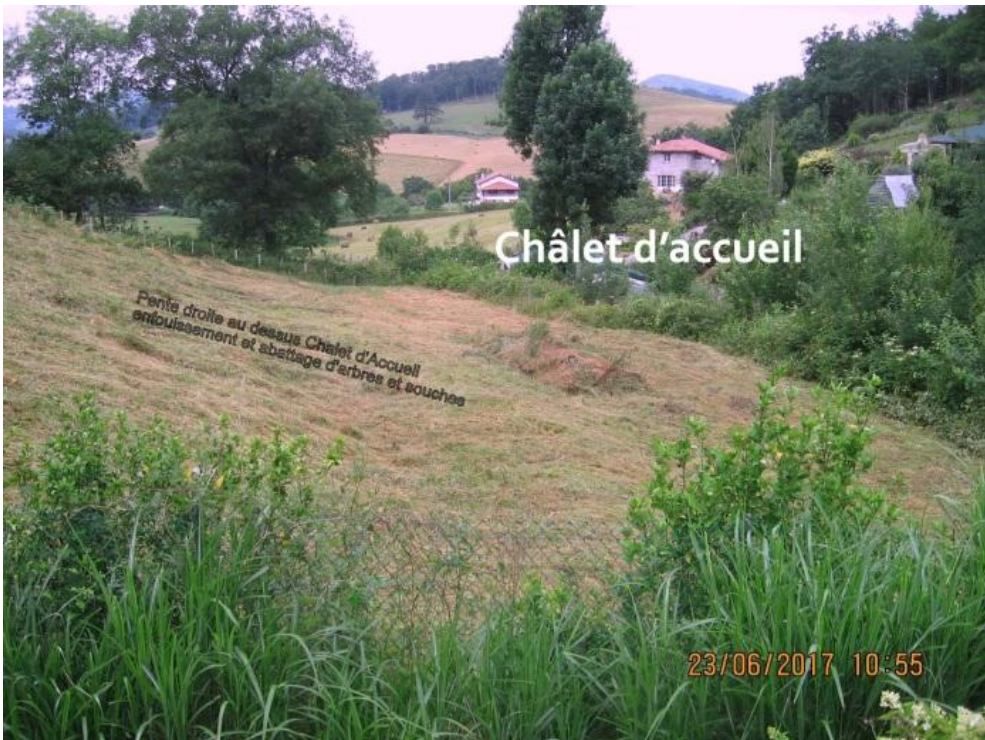
Les photos ci-dessous le démontrent.

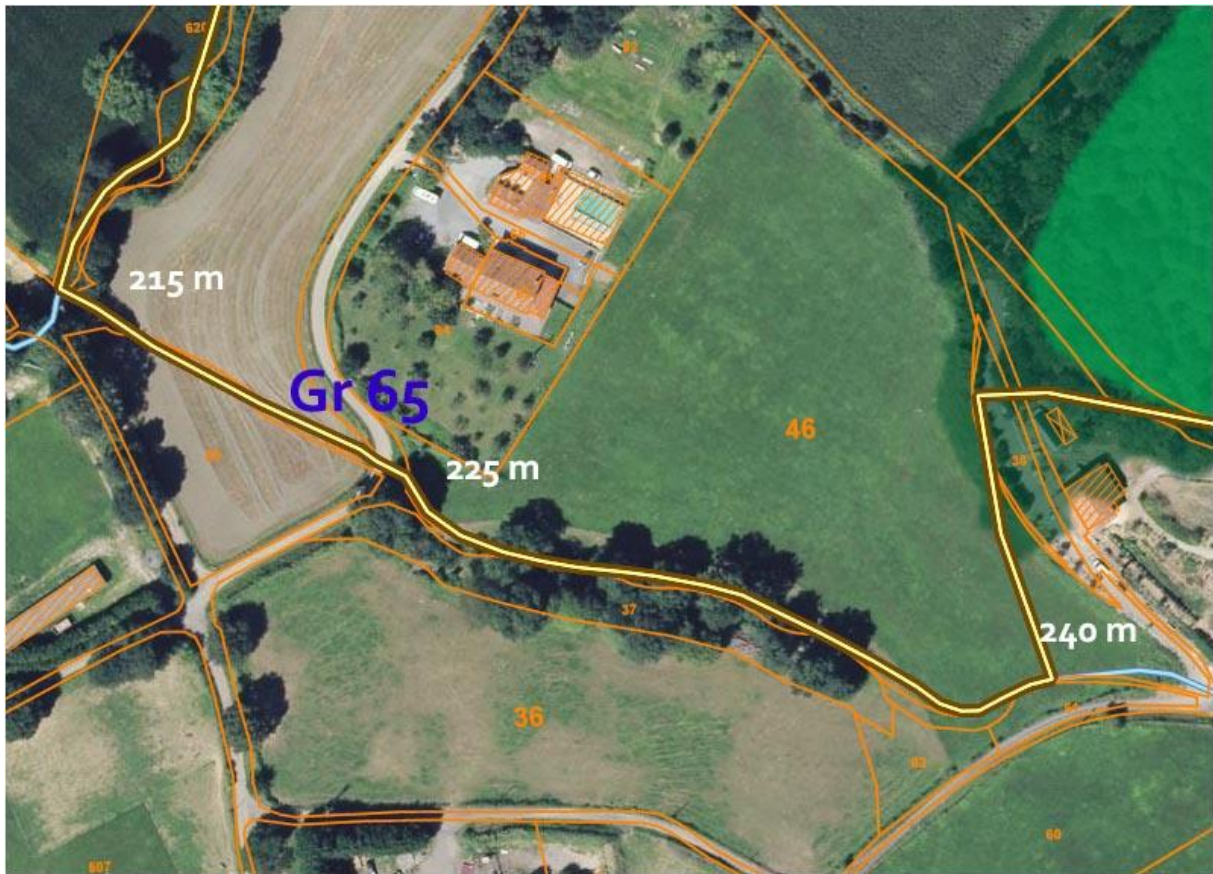
2. Seconde partie

Sur la fin du ru, avant affluence avec le Tosca, l'enfouissement du ru est également constatable et rend le GR65 impraticable en cas de pluie.
