*Collectif des  
Associations de  
Défense de l'  
Environnement  
Pays Basque  
Sud des Landes.  
(43 associations)*

## **DOSSIER 1052 chemin de Chantaco. Oct 2019**

**Deuxième visite le 6 déc 2019.  
Troisième visite le 31 janvier 2021**

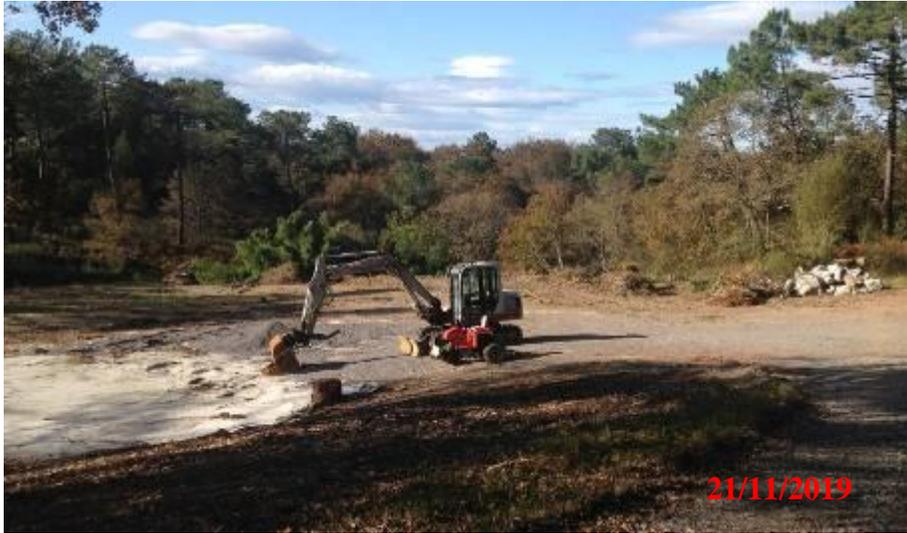
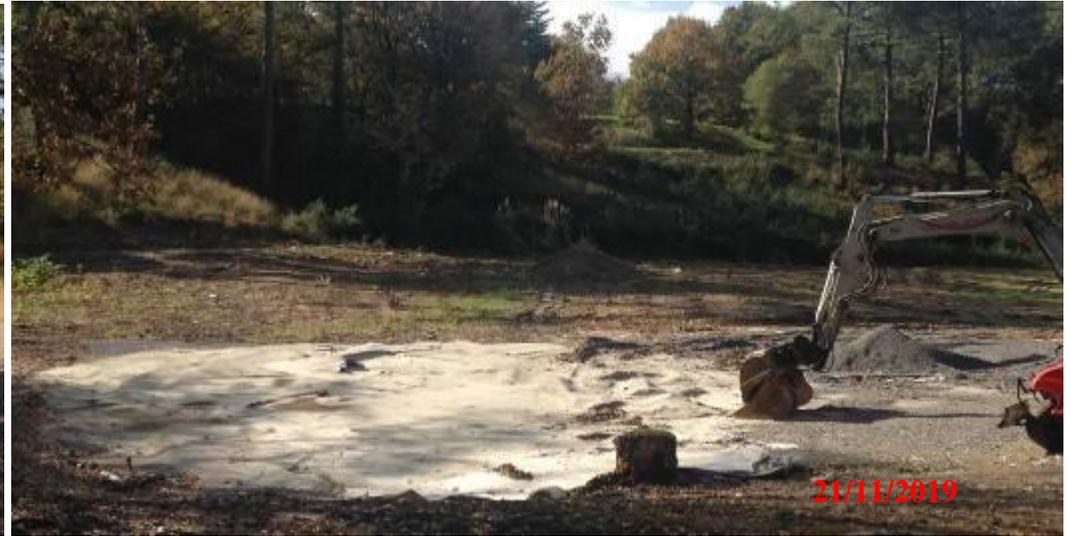
Engin de chantier devant une bâche géotextile contenant du sable fertilisant d'origine volcanique utilisée pour le golf..

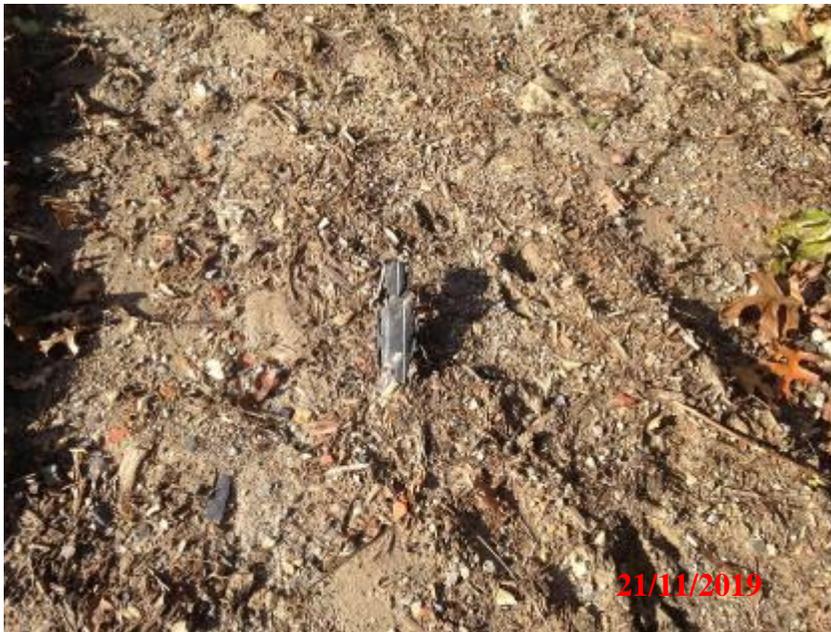
Bout de plastique apparent

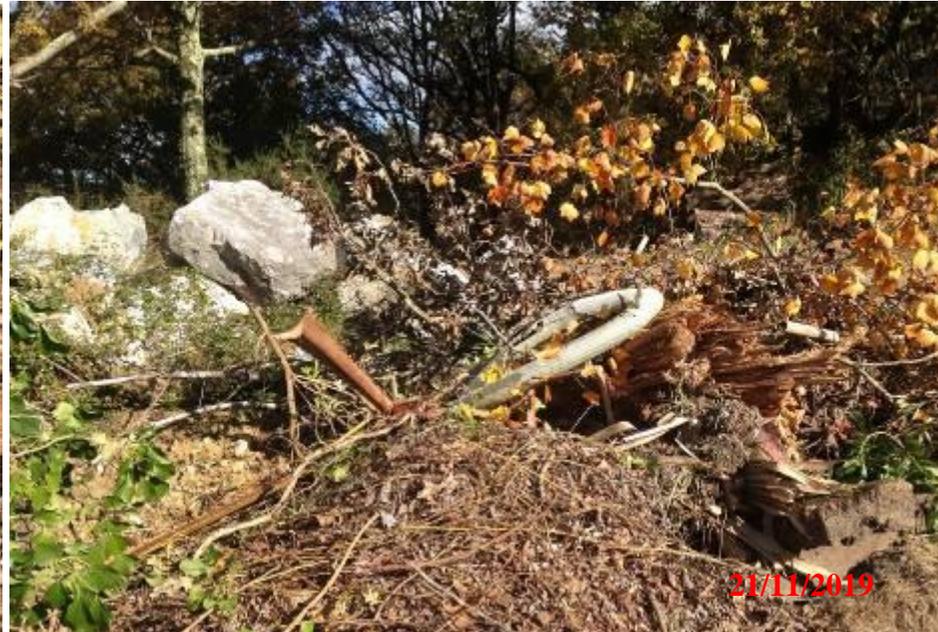
tuyaux et barre de fer.

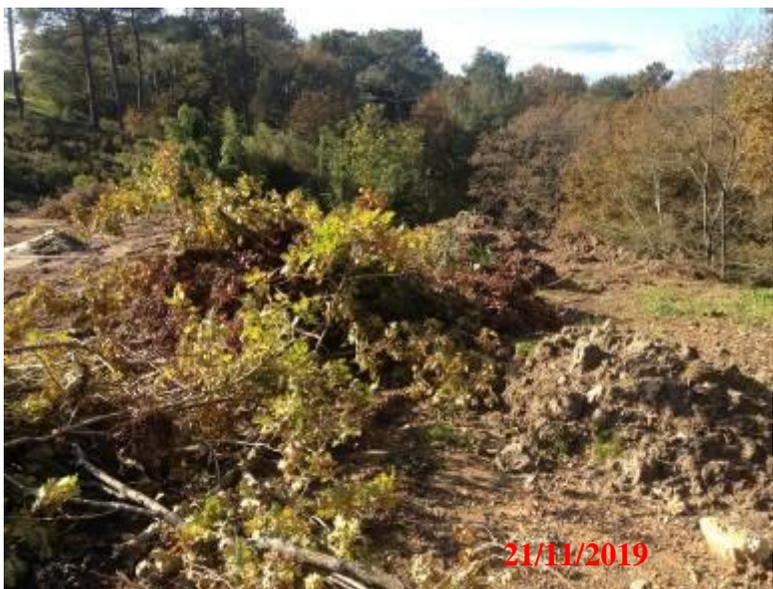
Arbres débités

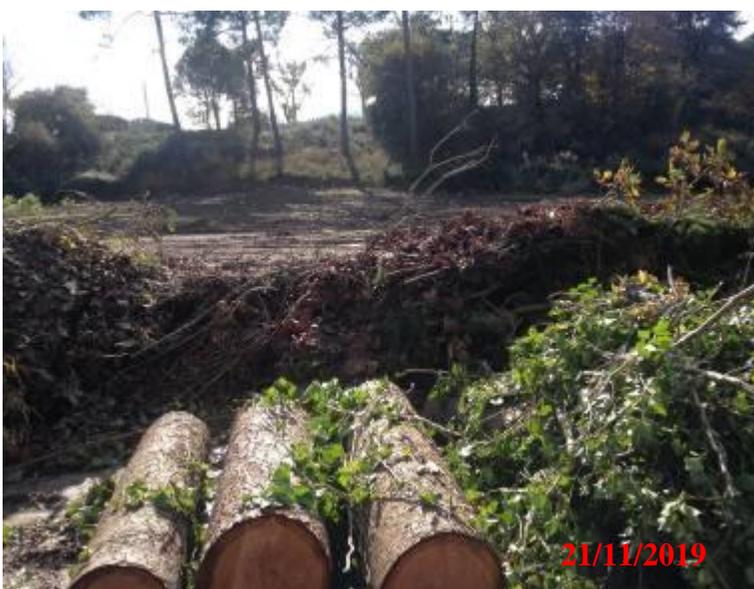
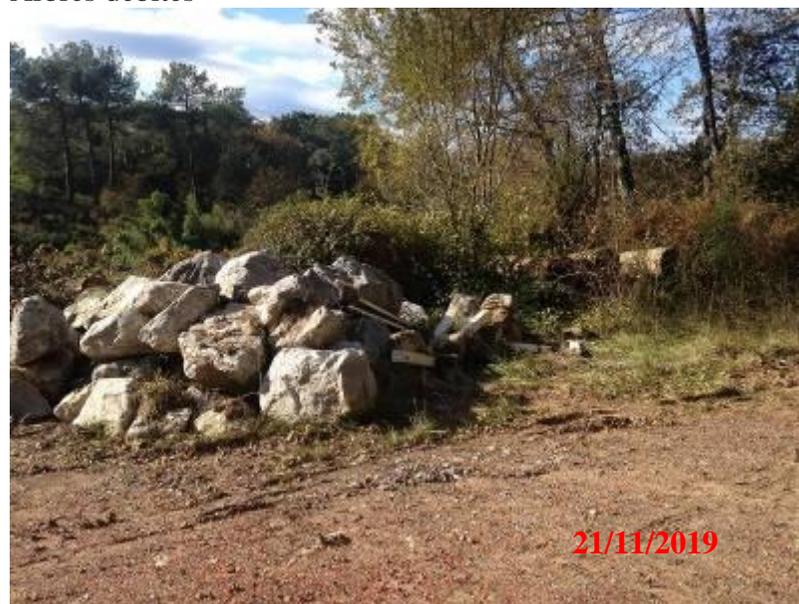
Blocs et arbres coupés

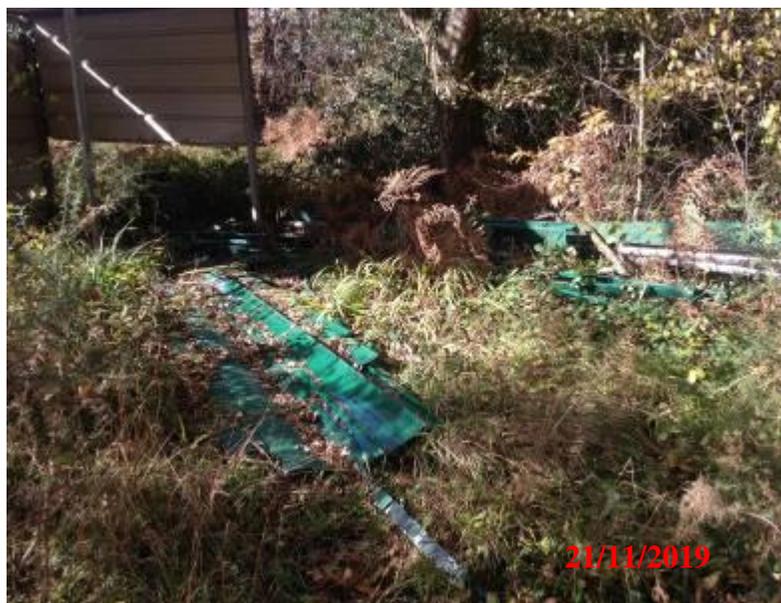
bois et plastiques

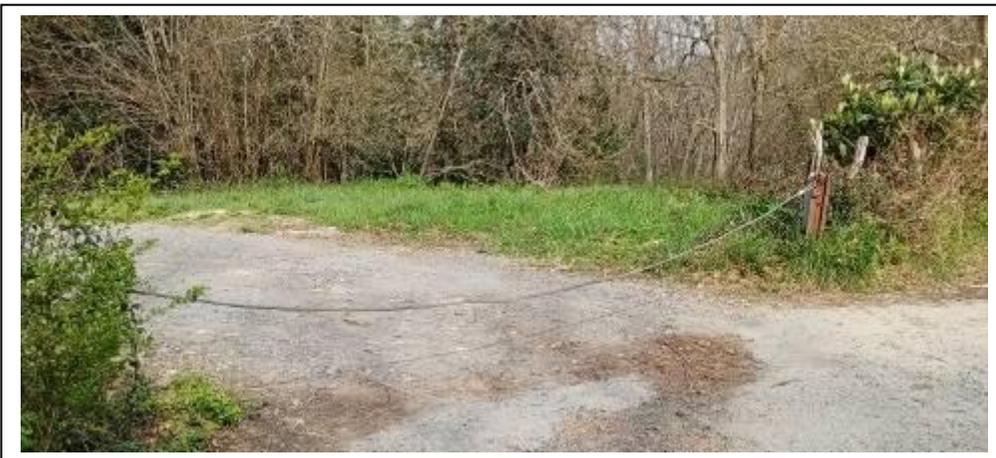
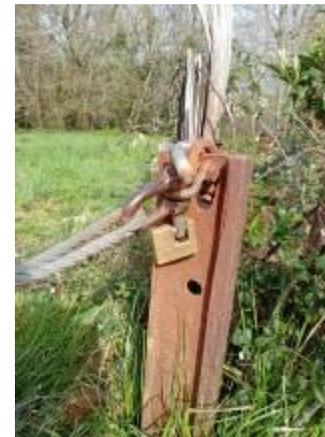
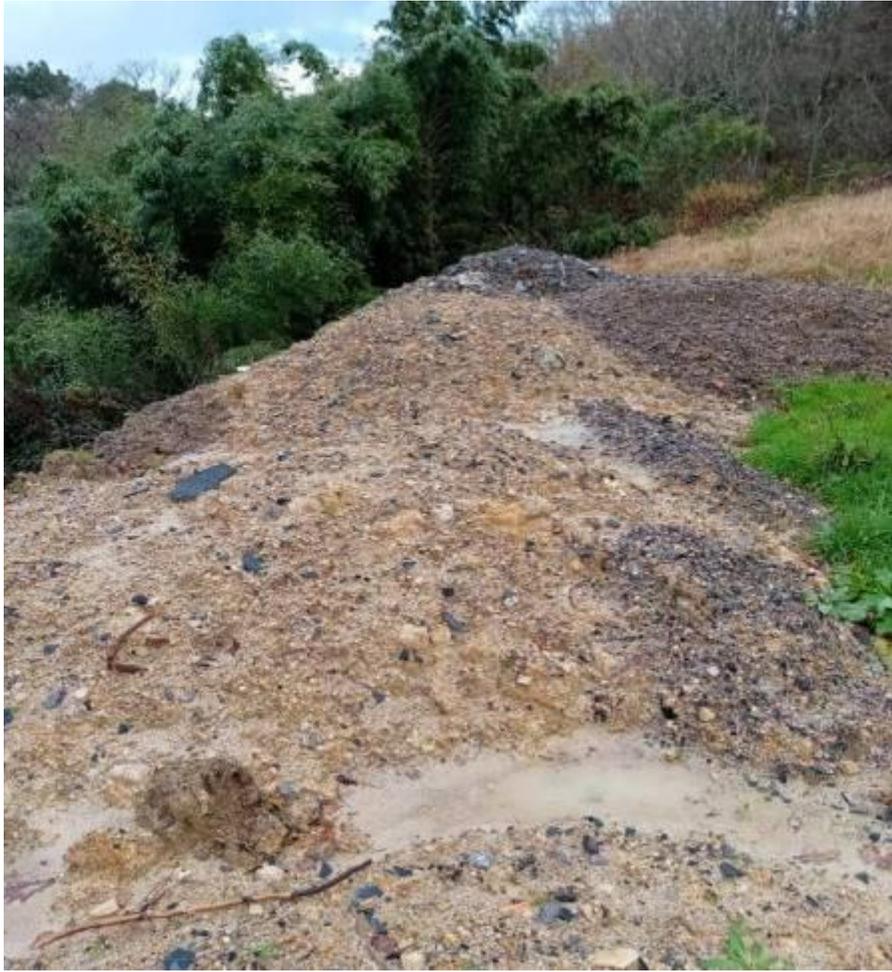
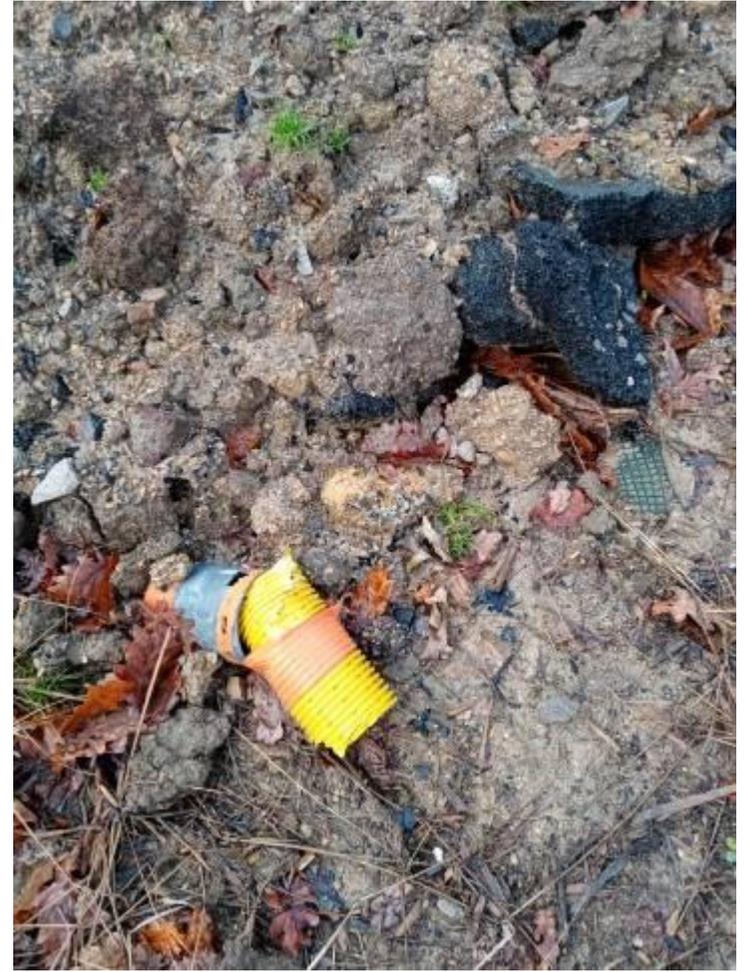
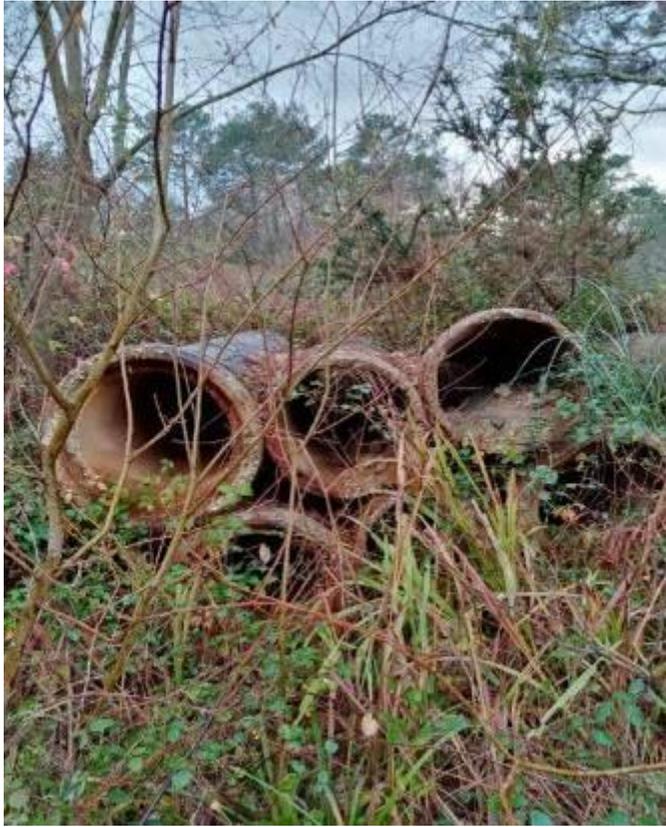
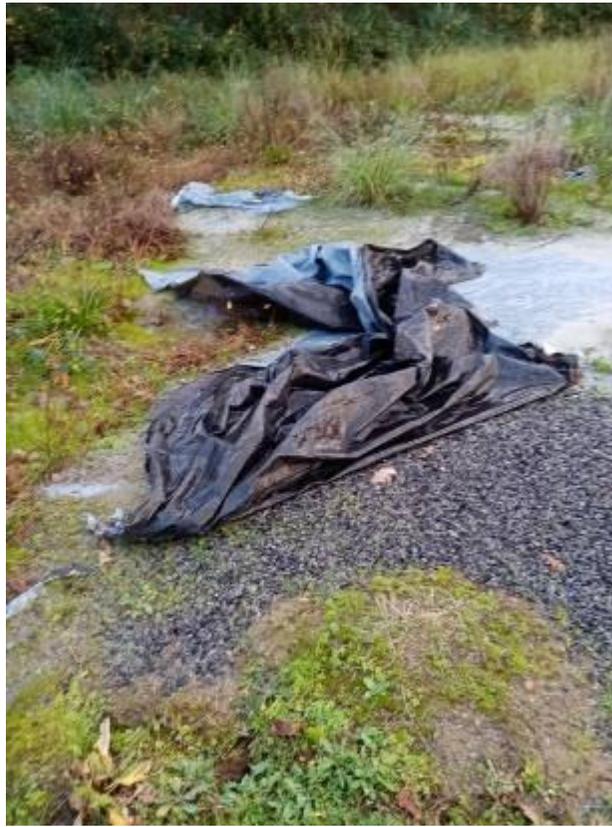
## **Troisième visite le 31 janvier 2021:**

Nous constatons dès notre arrivée qu'une barrière ferme le site avec un cadenas intact. Or plus loin nous constatons certes que des éléments indésirables avaient été évacués (platiques) mais sur le côté gauche le talweg a continué à être comblé et des déchets du bâtiment sont en attente pour être poussés. Le cadenas étant intact nous pouvons donc imaginer que les camions sont venus avec l'aval du propriétaire.
