*Collectif des  
Associations de  
Défense de l'  
Environnement  
Pays Basque  
Sud des Landes.  
(43 associations)*

## **DOSSIER Louhossoa 11 fév 2024.**

## Louhossoa : Situation générale.

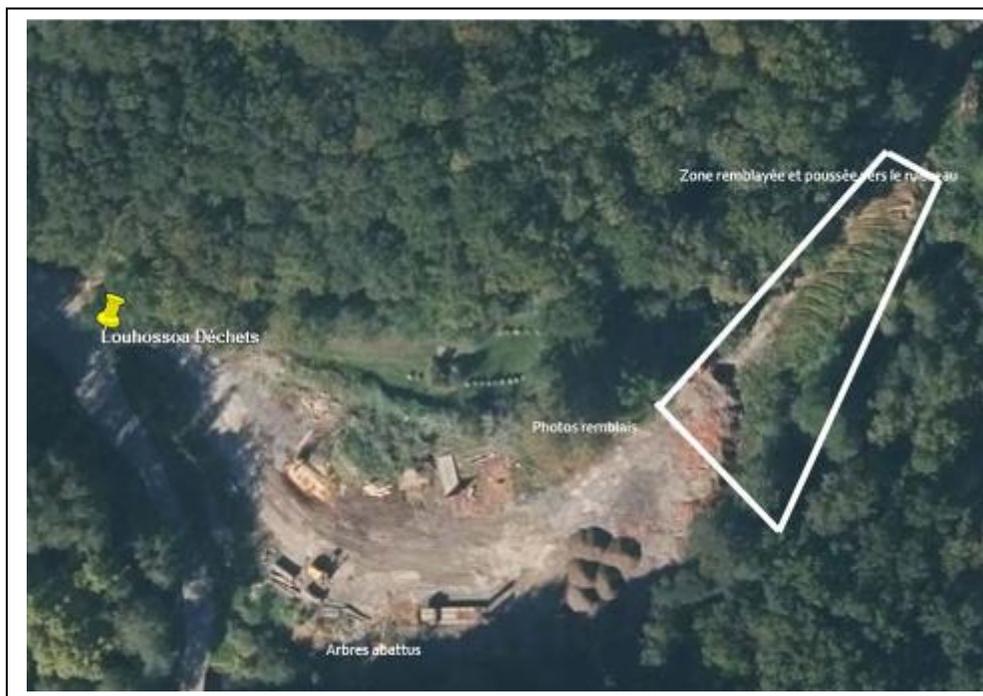
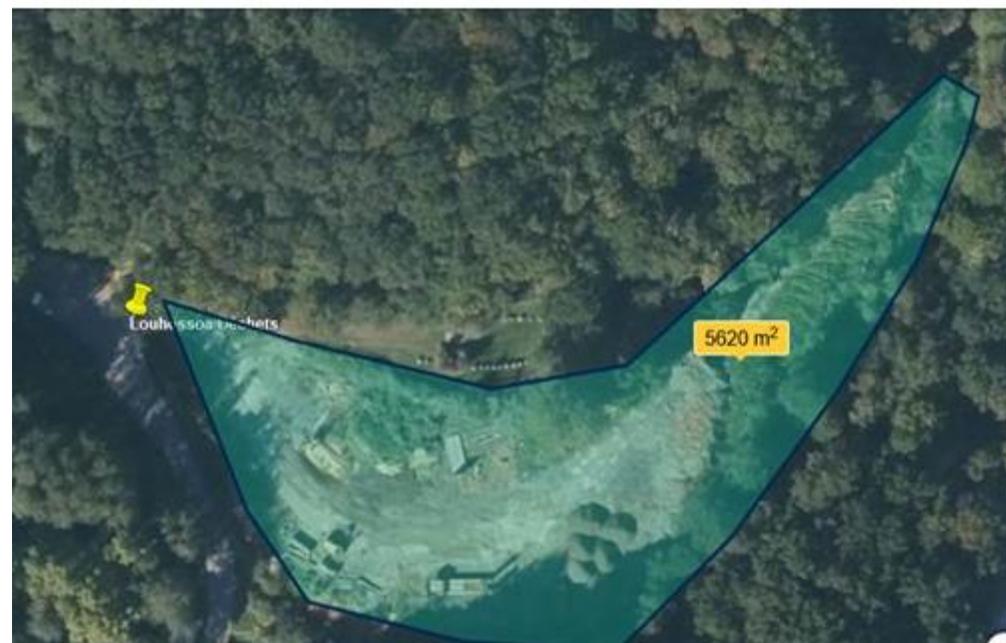
La photo aérienne date du 14 oct 2021.

Aujourd'hui la zone s'est nettement allongée en amont. Nous l'évaluons à 5620 m<sup>2</sup>

Au jour de notre visite il semble que des travaux extrêmement récents soient menés (effet du signallement ?).

La plateforme surplombe le ruisseau, des stocks de matériaux issus de déchets du bâtiment semblent hâtivement étalés, une digue est elle aussi très récente. La rypisylve en dessous de la digue est très dégradée.

Sur le sol récemment nivelé on retrouve du plâtre, du béton, des gaines plastiques, des ferrailles, des briques et du bitume.

La zone forestière au nord a été raclée. Les empreintes des chenillettes de l'engin utilisé sont encore visibles.

Sur la zone, on trouve de nombreux arbres coupés. Une unité mobile de coupe en long est sur place.

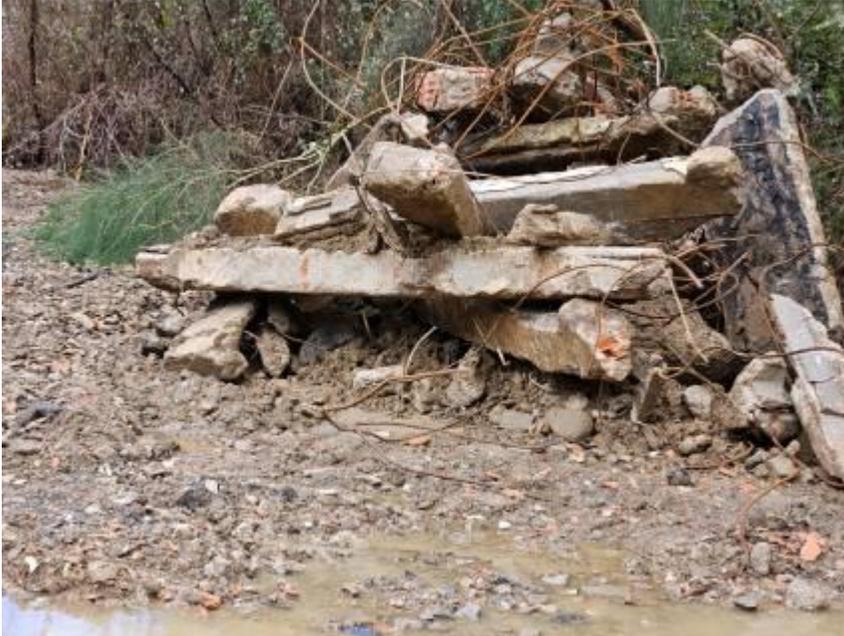
Béton ferrailles

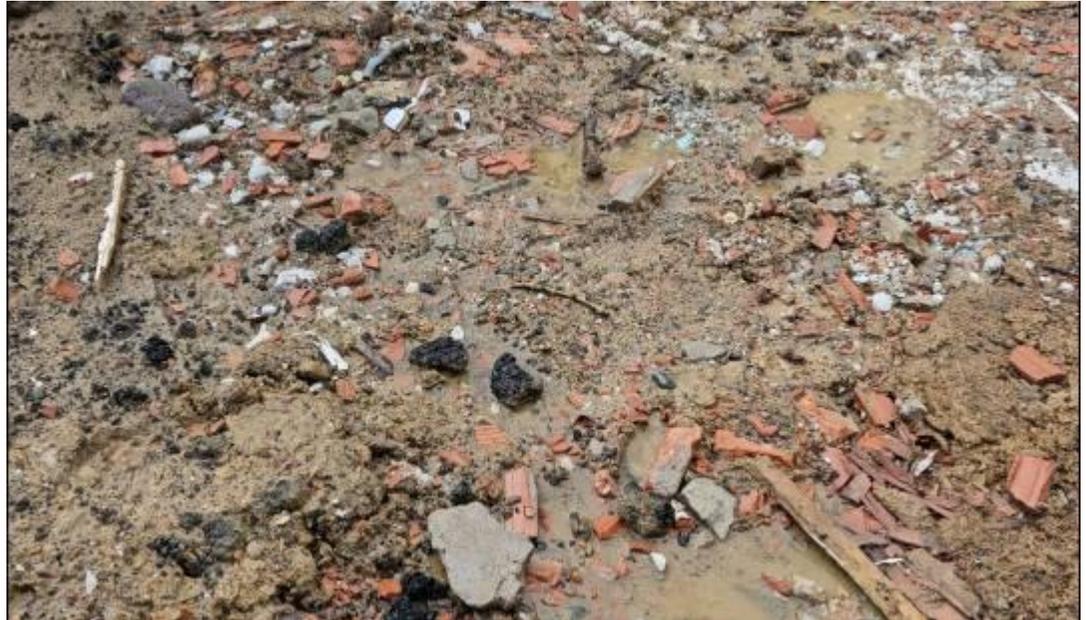
plâtre, briques, béton, bitume.

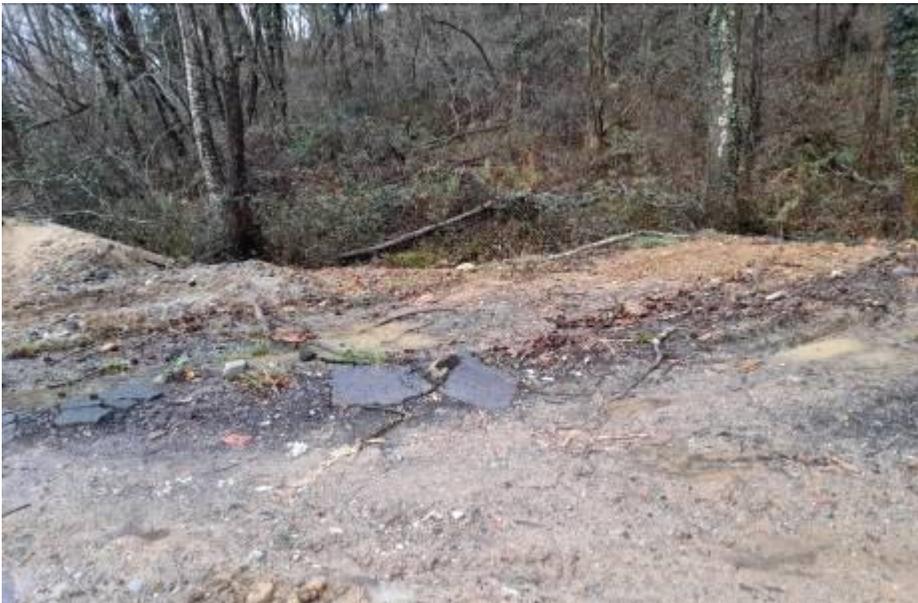
Terrassements poussés vers la rivière. Bitume.  
Les arbres sont sur l'autre rive, il n'y a plus rien sur la rive droite.

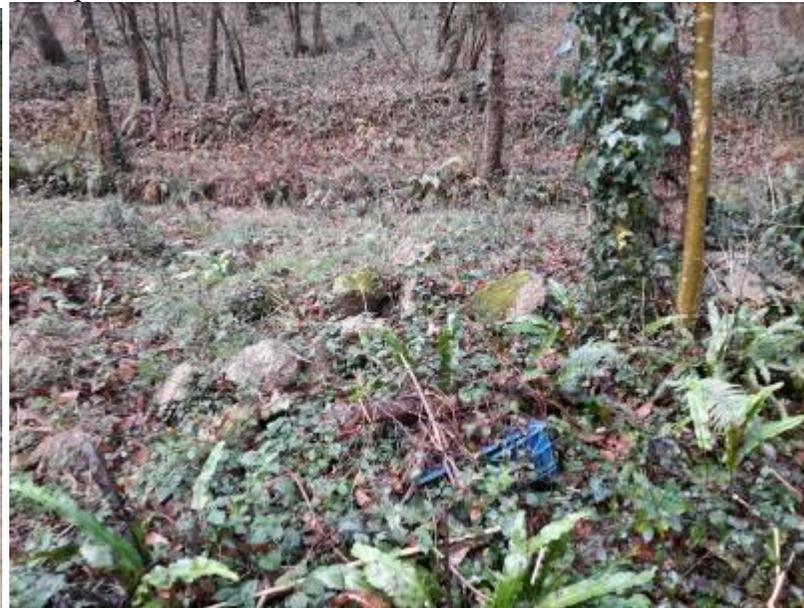
La partie amont plus ancienne, la végétation tente de pousser à travers les blocs de béton

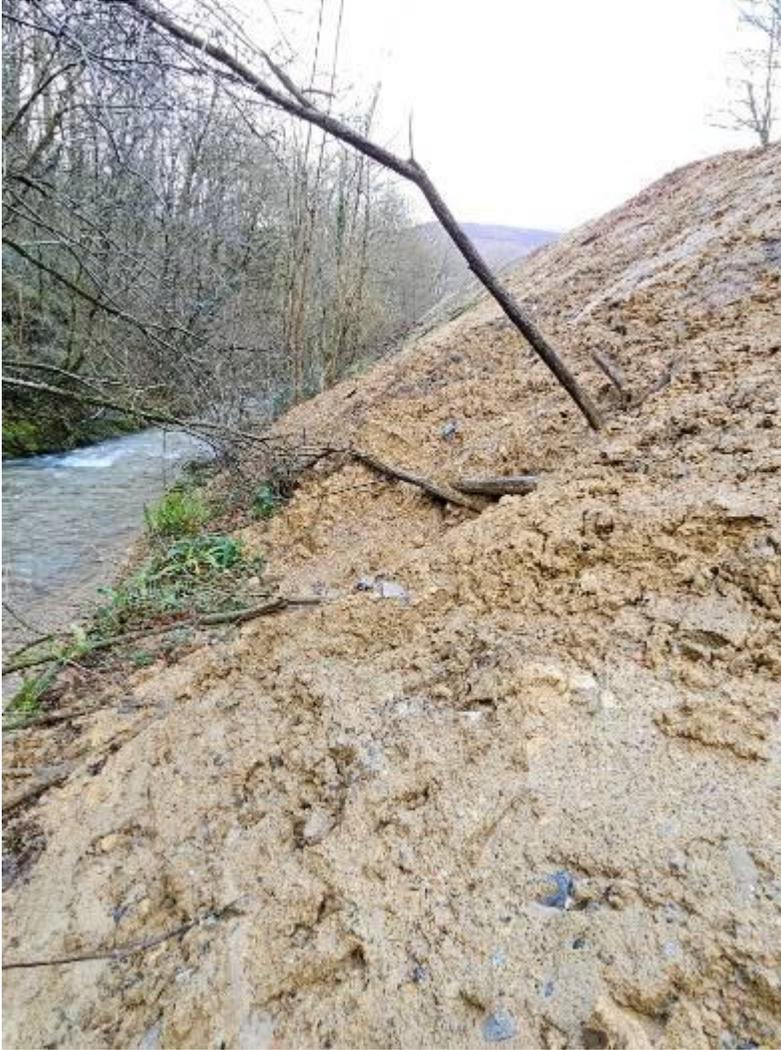
Partie de la rive droite sans végétation désormais.

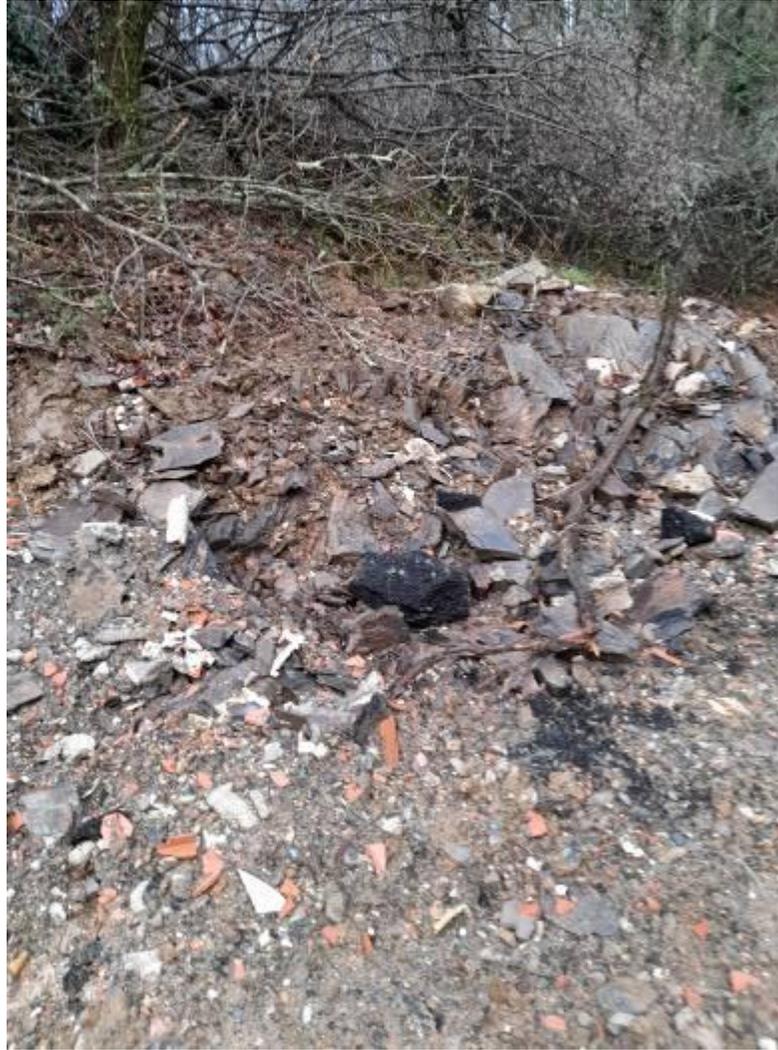
Au nord, partie raclée et déchets poussés sur la forêt.

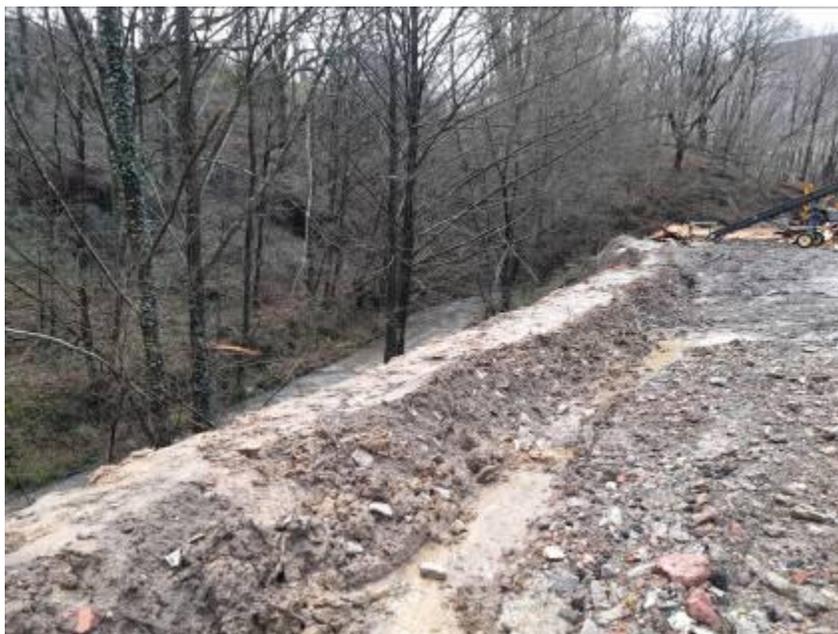
Digue récente.

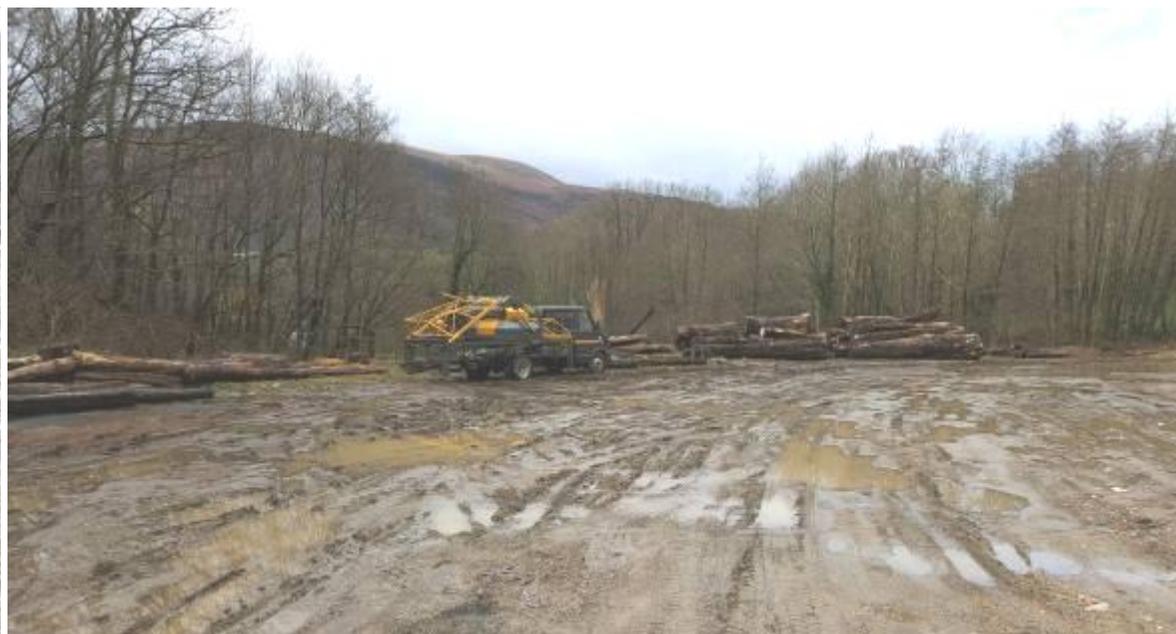
Bois coupés et installation mobile de coupe en long.

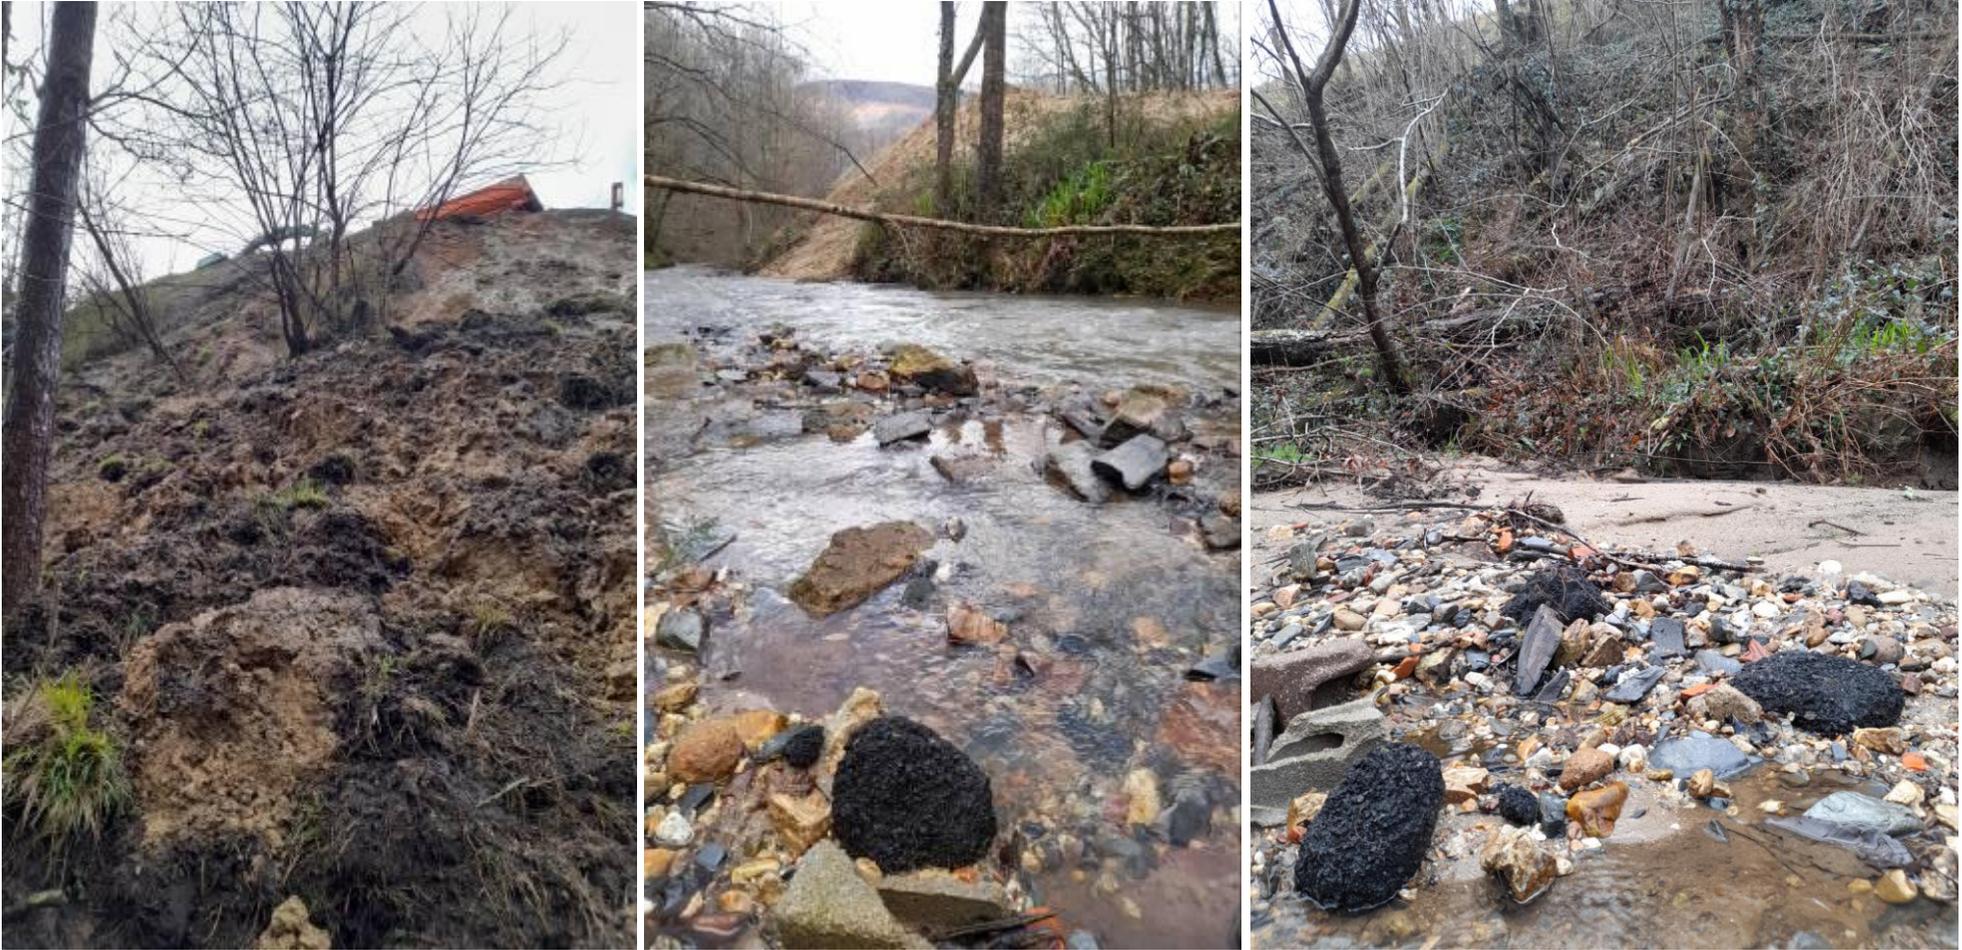
**Nous sommes désormais sur la rive gauche en amont sous la zone de dévalaison du dépôt Ospital. (arrière plan la rive droite)**

**A nos pieds des blocs de bitume.**

**Une rampe d'accès a été consolidée avec des enrochements jusqu'au lit mineur en rive gauche. Des traces d'érosion sont visibles en rive opposée. Le profil en travers du lit mineur, lit moyen a été significativement modifié.**

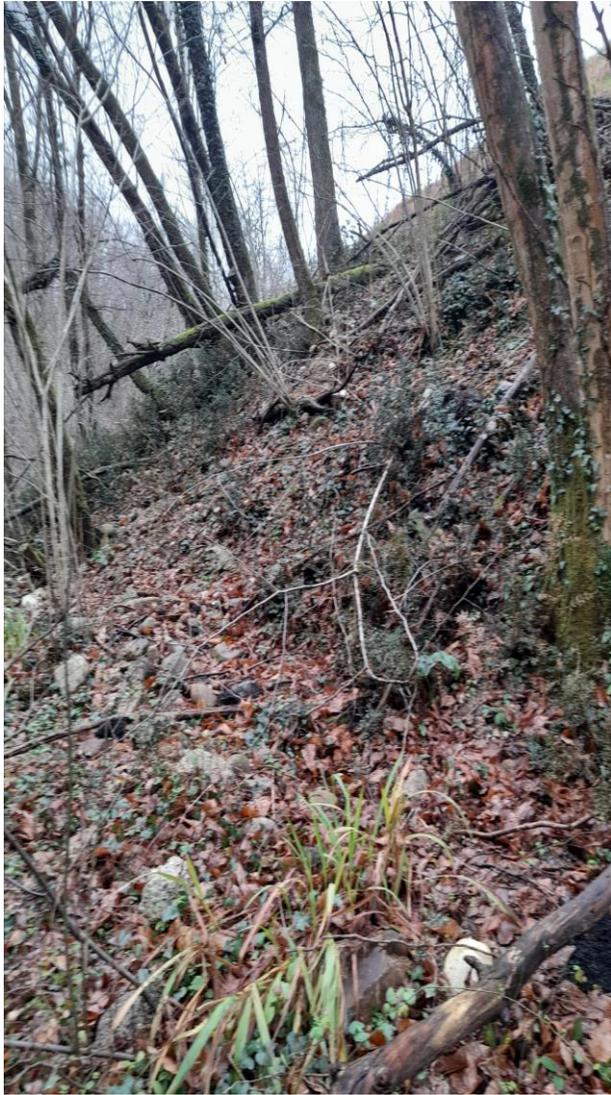
Zone de dévalaison.

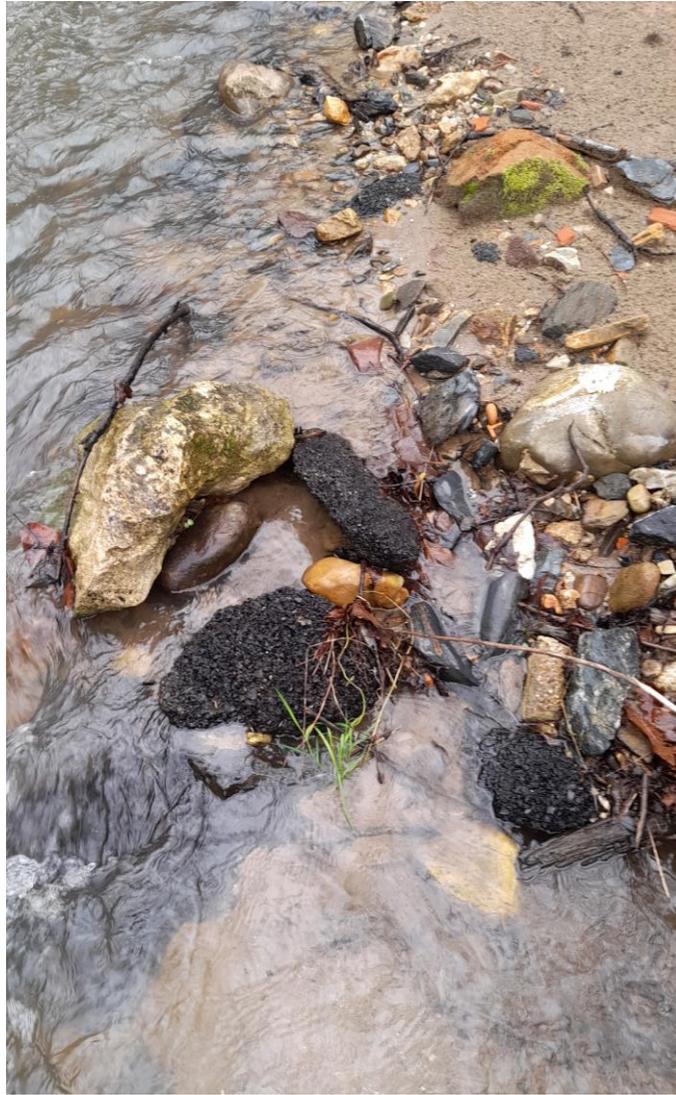
Encore du bitume.

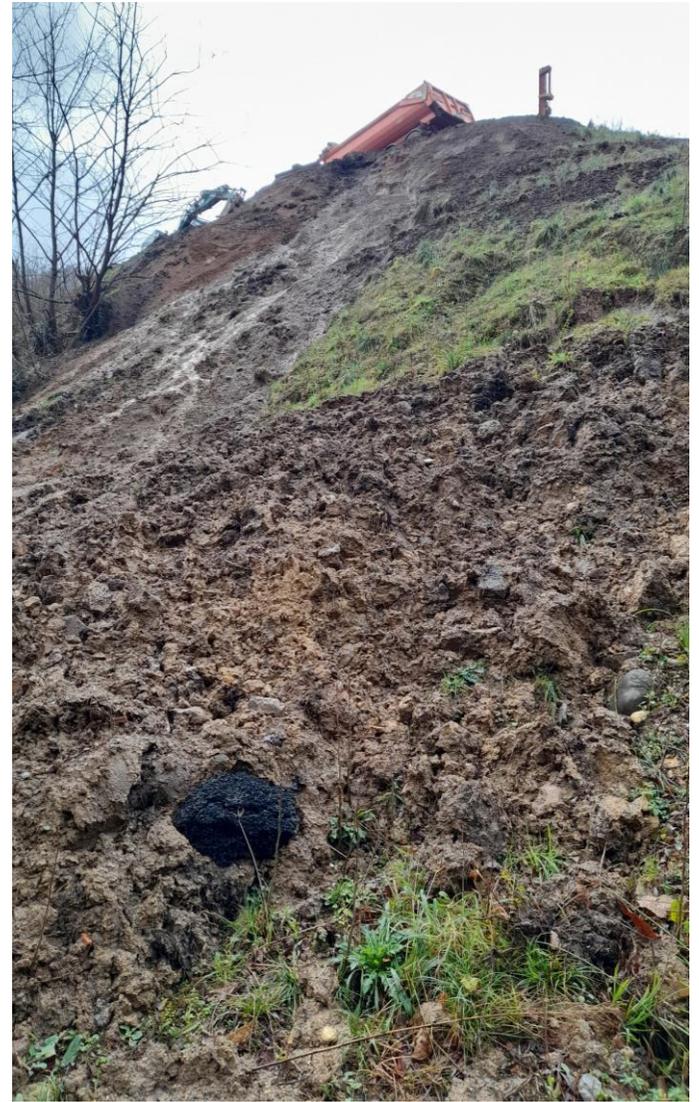
Bitume encore.
