Compte-rendu de mesures faites dans l'atelier d'un artiste peintre à Bayonne

Nous avons procédé, Messieurs Pachon, Pierart, Richard et moi, les 24 et 29 mai 2018 à une campagne de mesures de champs électromagnétiques dans l'atelier d'un artiste peintre, rue Mantaut à Bayonne.

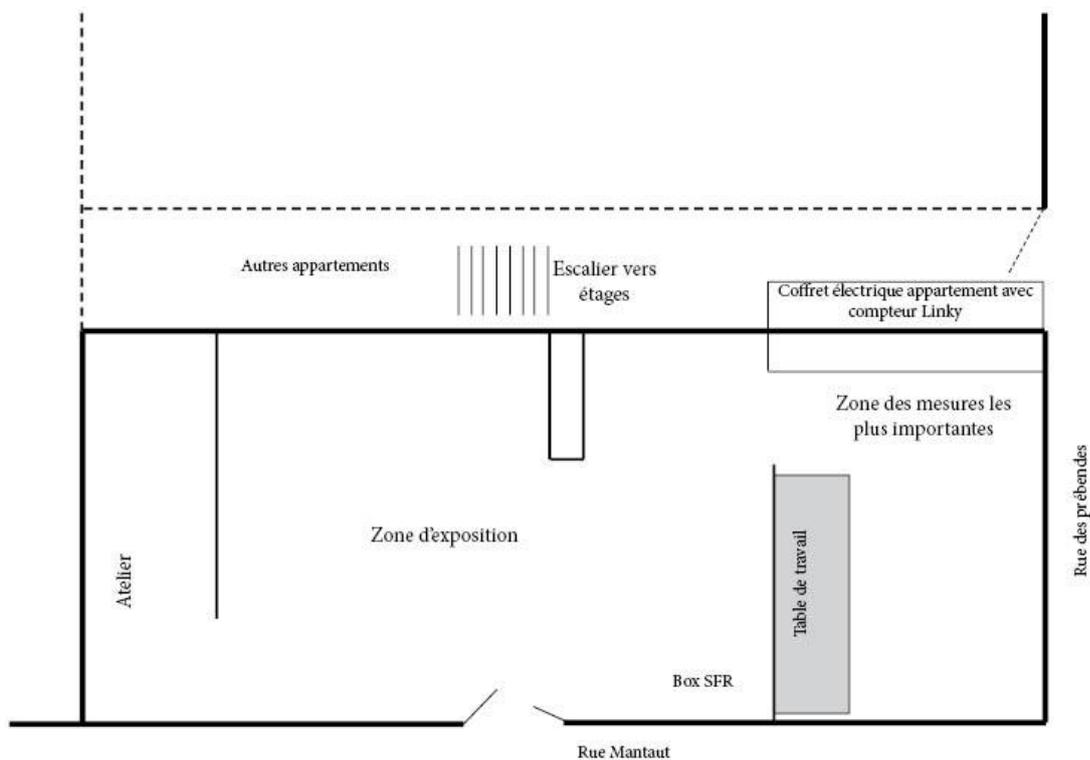
Le plan général de l'atelier est schématisé ci-dessous

Nous avons effectué des mesures dans toutes les parties de l'atelier.

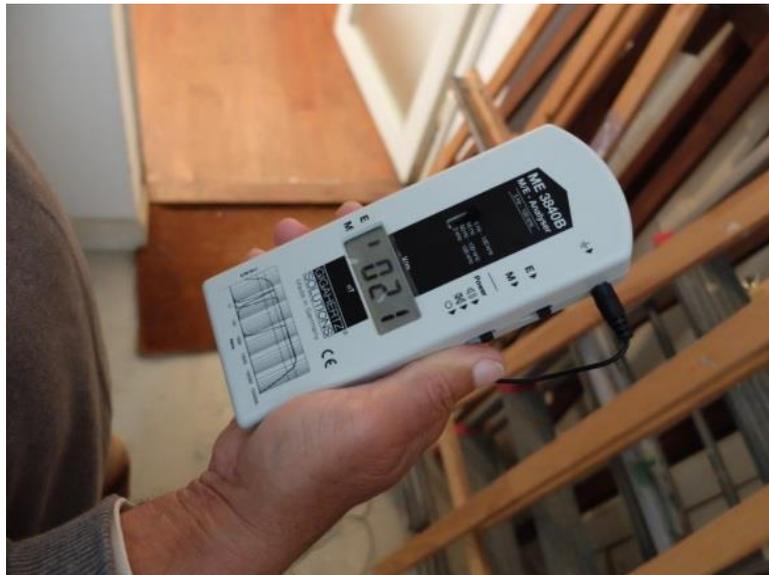
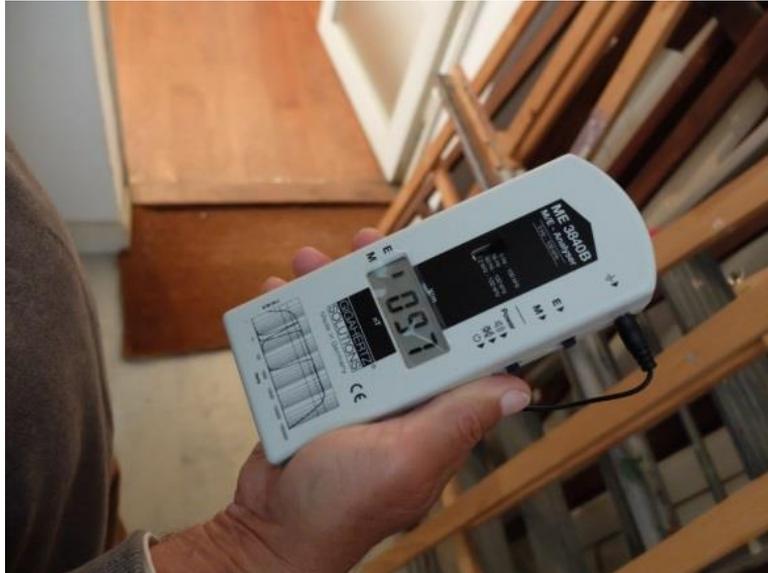
Les champs les plus importants étaient localisés dans la partie qui est mitoyenne avec l'armoire électrique d'un appartement du même immeuble mais situé au-dessus de l'atelier et avec un mur mitoyen.

Les champs électriques enregistrés variaient de 20 à plus de 95 V/m, variations que l'on peut attribuer à des trains de CPL.

On voit donc que, dans la zone de l'atelier qui est voisine du coffret électrique de l'autre appartement, les champs enregistrés sont largement au-dessus des normes en ce qui concerne le champ électrique généré par le Linky.

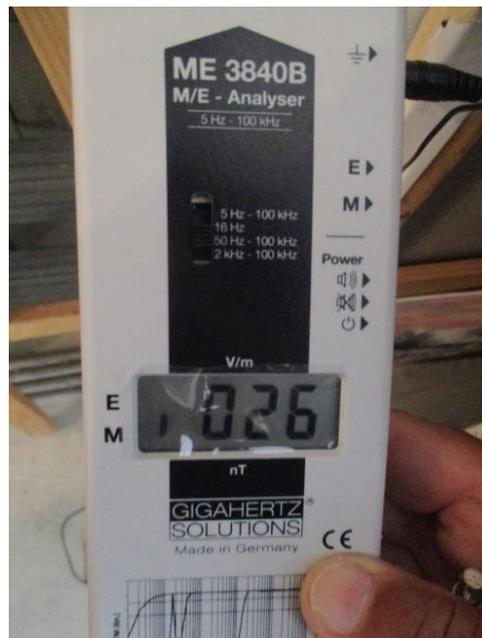
Les champs magnétiques enregistrés variaient de 26 nT pour la partie la plus éloignée de la proximité du Linky,

jusqu'à une centaine de nT lorsque l'on se trouvait à proximité du mur mitoyen avec l'armoire électrique d'un autre appartement du même immeuble.

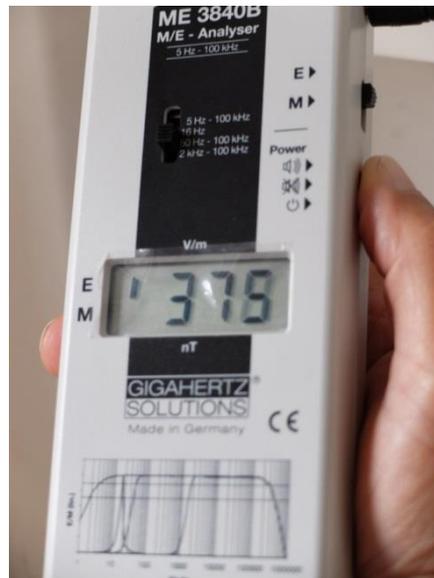
Les champs électriques mesurés dans ce coffret sont importants et hors normes si l'on considère que les Linky sont maintenant émetteurs de CPL de type G3 (#100 KHz).

Dans le coffret électrique de l'appartement ils sont quatre fois plus haut que ceux recommandés dans la norme

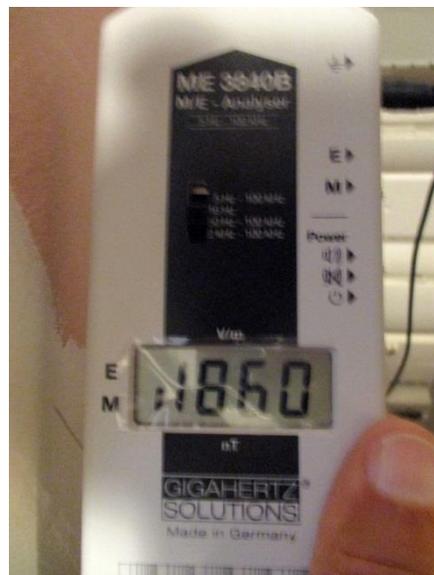
Il en est de même du champ électromagnétique
