*Collectif des
Associations de
Défense de l'
Environnement
Pays Basque
Sud des Landes.
(43 associations)*

Décharge de Cambo 2

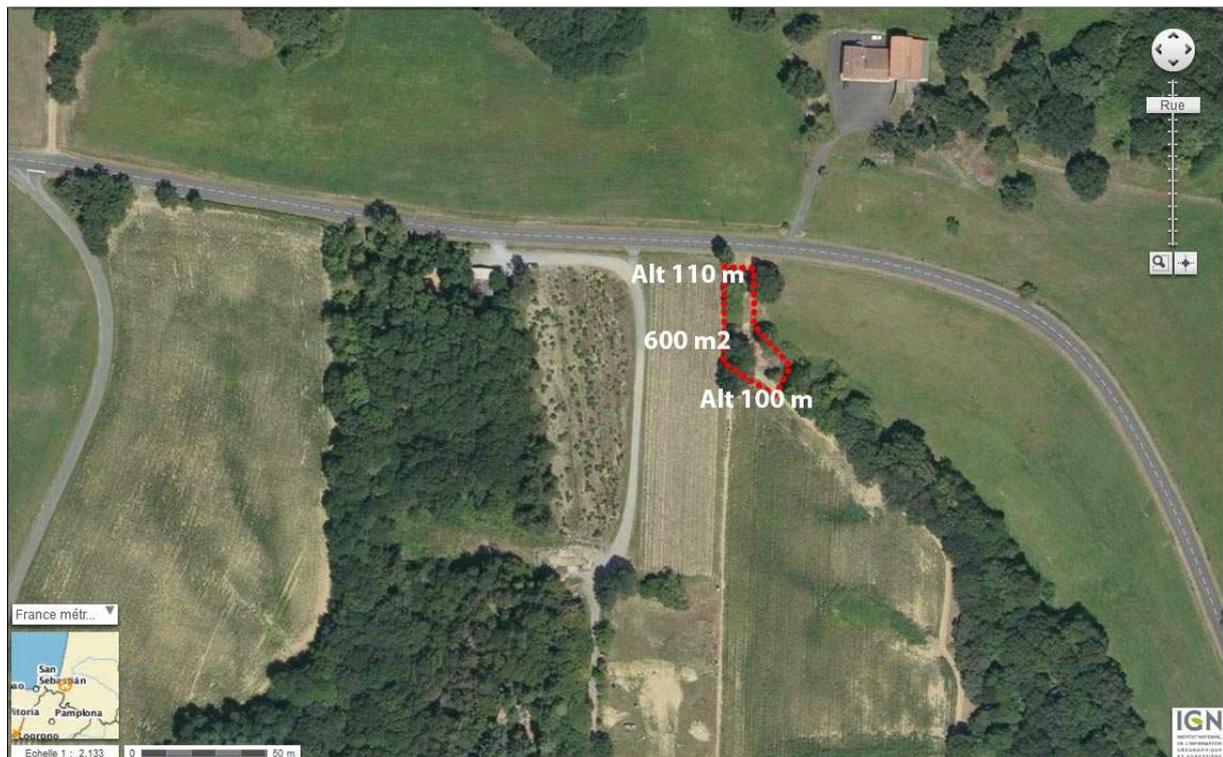
Cette décharge est située sur la départementale D22 au nord-est de Bas Cambo. Ses coordonnées géographiques sont les suivantes : Lat43°23'11.21"N et Long 1°23'1.08"O ou Lat 43° 23.187'N et Long 1° 23.018'O. Les parcelles cadastrales concernées sont les parcelles0137 et partiellement 0140 et 0141

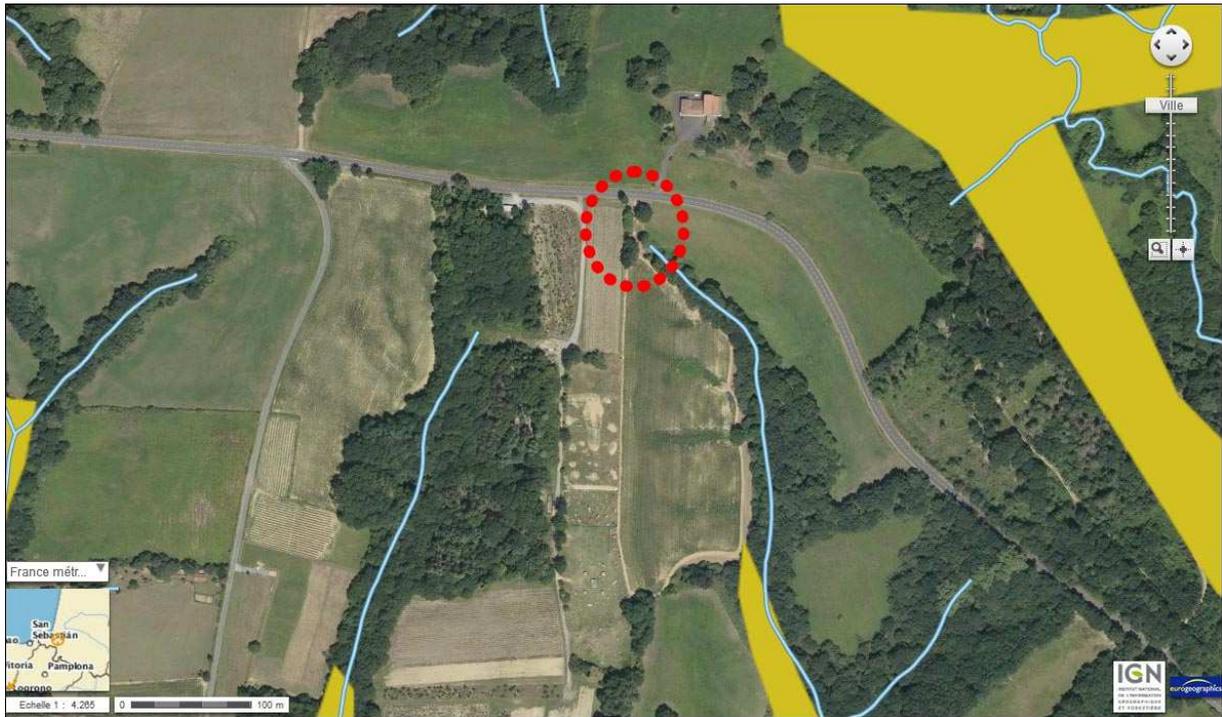
Arrivée sur la décharge (mars 2016)

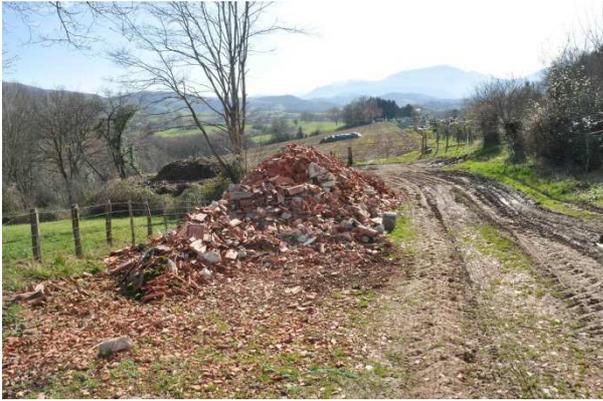
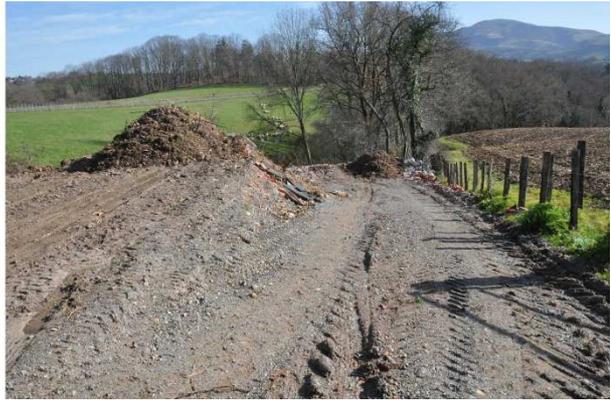
Comme on le verra sur les pages suivantes on y trouve des déchets du bâtiment, notamment, des briques écrasées, des plaques de goudron, des gaines et des fils électriques.

Quelques détails des déchets (mars 2016)

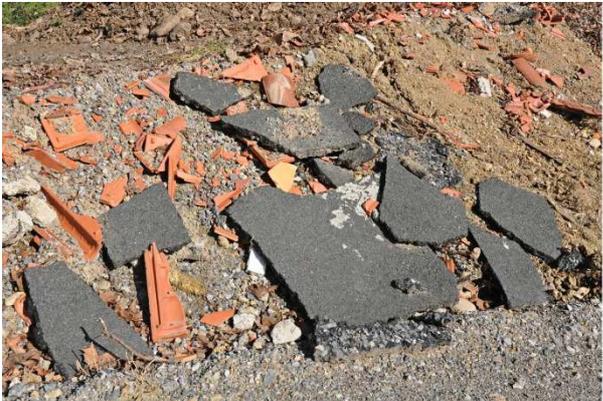
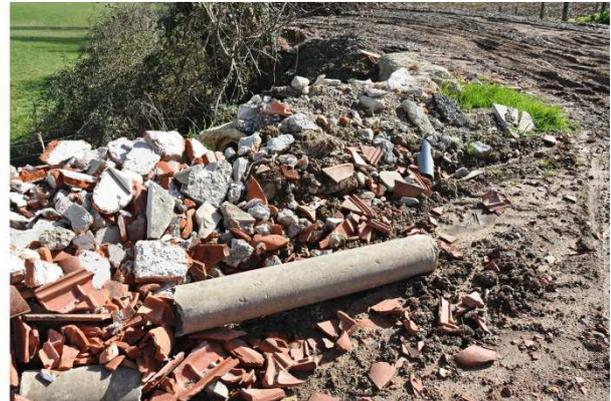
Le remblaiement et les exhaussements effectués avec les différents déchets avancent vers un cours d'eau en contrebas et le dénivellement contribue à permettre le ruissellement des déchets vers ce ru.

Le comblement de la pente vers le ru
