*Collectif des
Associations de
Défense de l'
Environnement
Pays Basque
Sud des Landes.
(43 associations)*

**DOSSIER TARNOS ball-Trap
Octobre 2017.**

TARNOS Situation générale

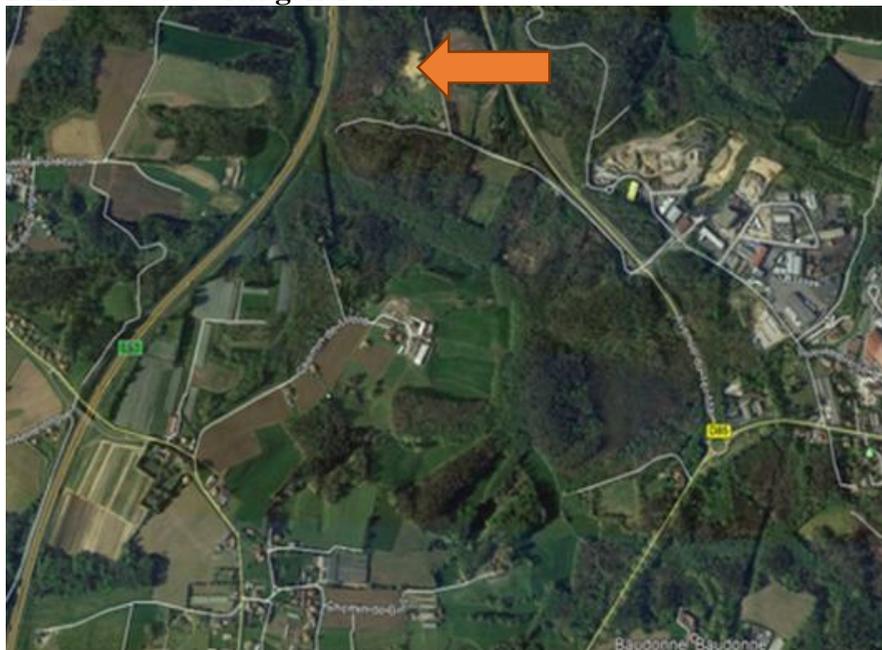
Sur les parcelles F 216 & 217 de la commune de Tarnos, la société SLM SLTP a déversé des remblais et déchets du BTP. Aucune autorisation n'a été accordée sur ce site. Entre 2015 et 2017 une partie boisée de la forêt a été détruite. Le massif de matériaux déversés a recouvert sur sa partie Nord en partie un ruisseau, créant un barrage. En partie basse du massif, des arbres (chênes) sont morts, asphyxiés par le recouvrement des matériaux. C'est la deuxième fois que "les mêmes font le coup". Un riverain a donné l'alerte sur le site du CADE et à la DREAL. Il a constaté (sans prendre de photos) la décharge de déchets du BTP dans les premiers camions immédiatement recouverts par un bull. Il a interrogé et suivi un chauffeur de camion de leur entreprise. L'intégralité des terres proviennent d'un chantier PICHET IMMOBILIER, à Bayonne (exactement à l'ancienne clinique Paulmy - 14 allée de Paulmy 64100 Bayonne). La résidence s'appelle BAIONA BIHOTZA, et c'est bien l'entreprise SLM SLTP qui fait le terrassement (en tant que sous-traitant de l'entreprise DUBOS TP à Anglet, selon l'information du chef de chantier sur site). Une réunion a eu lieu en mairie de Tarnos avec ce riverain, les frères Sallaberry et leur avocat. La mairie a indiqué ouvrir une procédure mais n'est pas certaine de poursuivre.

- La déclaration préalable présentée à la mairie de TARNOS, prévoit une surface de remblai de 3000 m². Sur géoportail.fr, nous constatons que nous sommes entre 13 000 m² et 16 000 m².

- La déclaration préalable présentée à la mairie de TARNOS, prévoit une hauteur de remblai de 5.00 m. Sur le terrain nous constatons que nous sommes entre 4.00 m et 8.50 m par endroit.

- La déclaration préalable délivrée par le maire de TARNOS, prévoit de ne pas remblayer le fond de vallon de façon à laisser libre l'écoulement des eaux de ruissellement. Cela a été remblayé malgré l'impératif de la mairie.

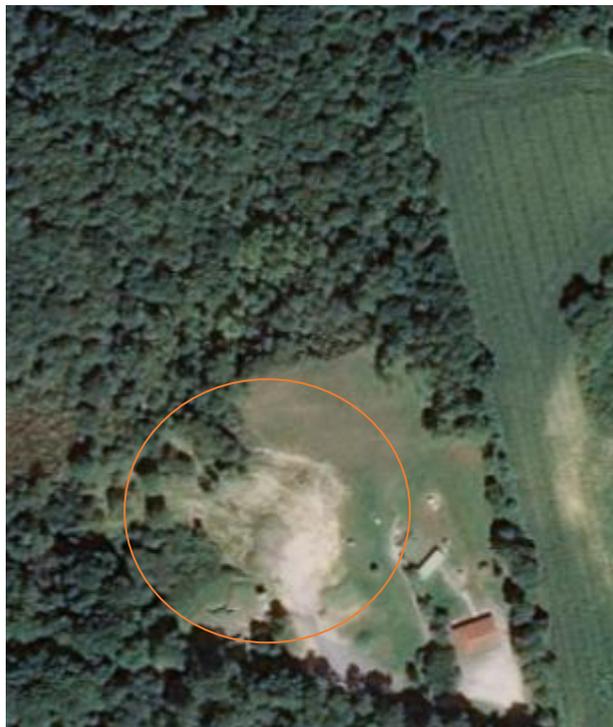
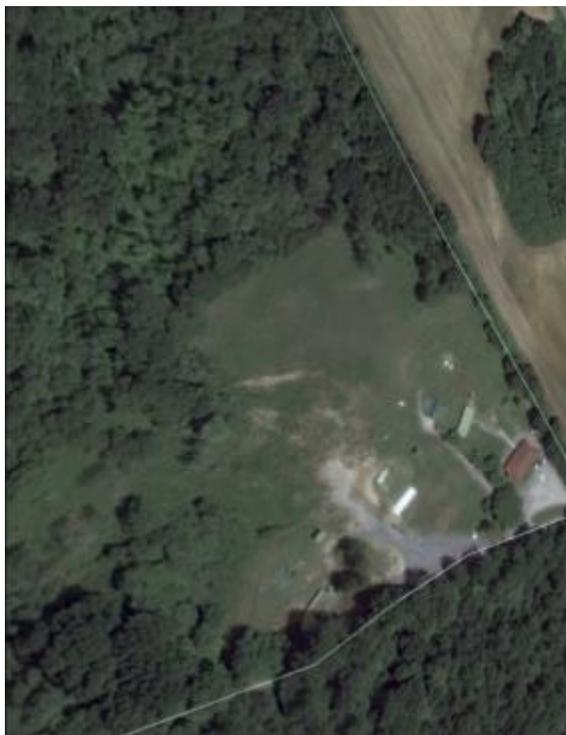
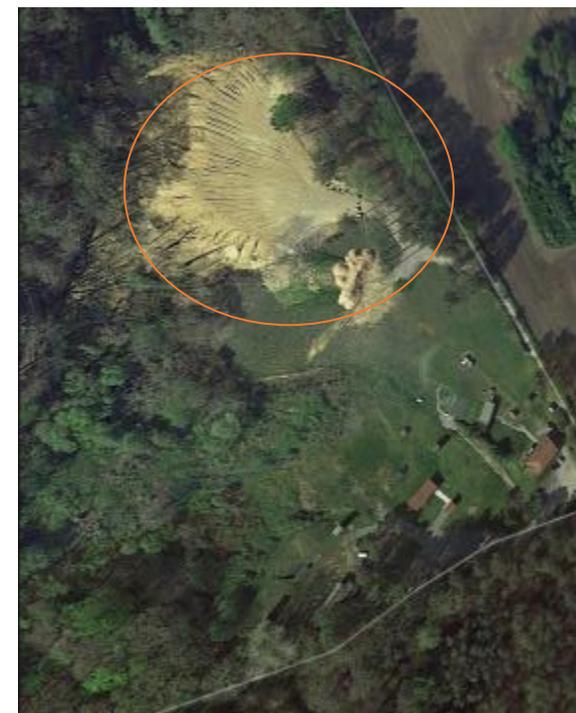
Vue aérienne 2014: travaux correspondants à l'autorisation

Vue aérienne juin 2015

Vue aérienne avril 2017

Dans le cercle la partie boisée qui a disparue

Ces trois photos indiquent que la surface des dépôts s'est agrandie et dépasse désormais les 3000 m2 autorisés.

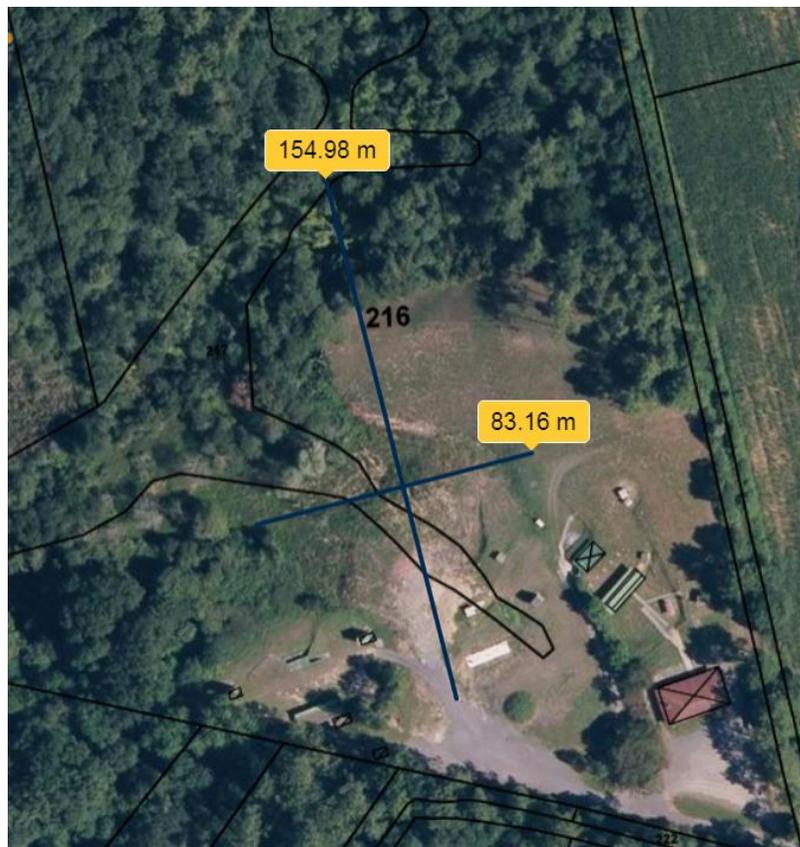
Superficies réelles des zones de remblaiement:

- Au vu des surfaces satellitaires et des hauteurs sur site, on peut estimer volume total des terres apportées à **11 000 / 13 000 m³** pour le premier remblai, et **25 000 / 27 000 m³** pour le second et dernier remblai (sans aucune autorisation).

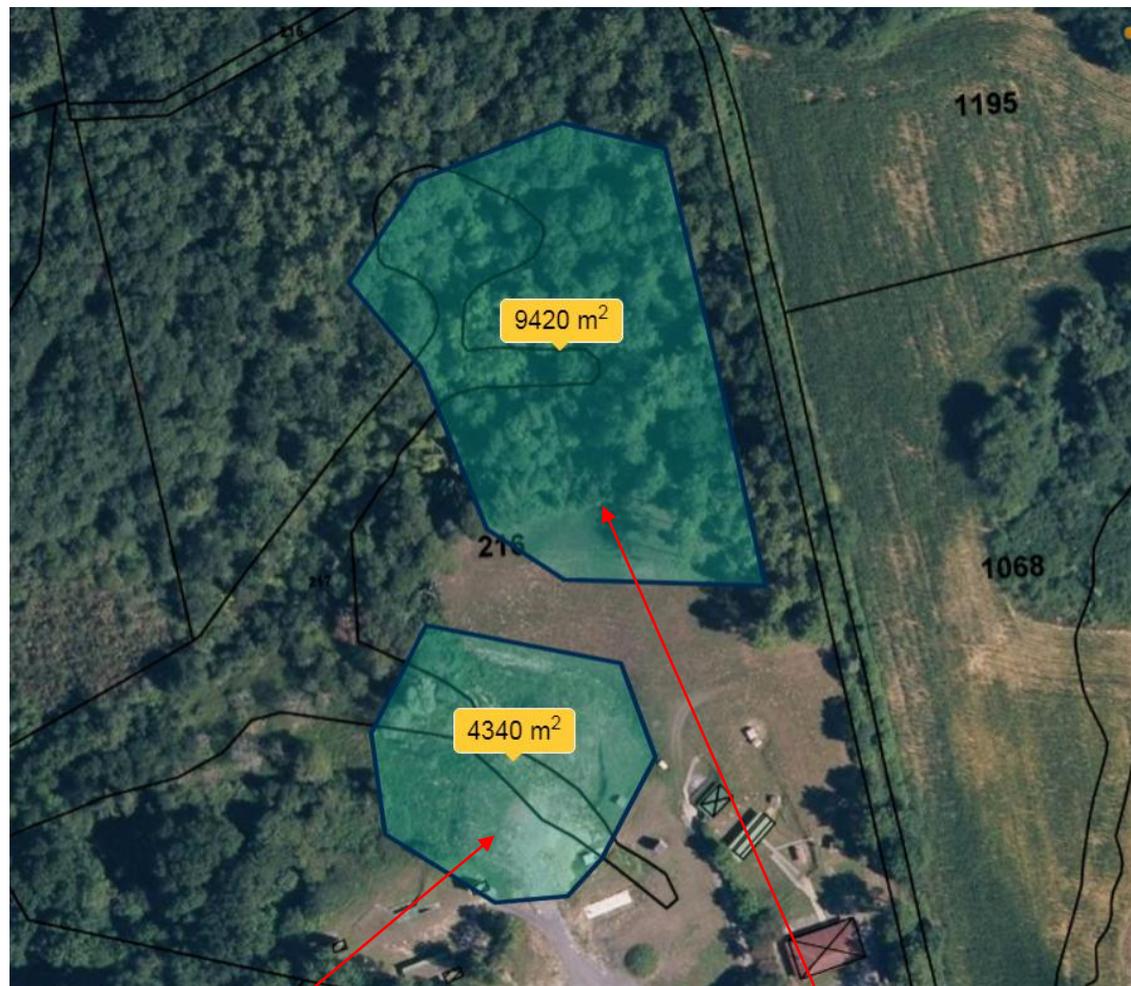
Axes des coupes du dossier Sallaberry

- Le plan de masse fourni, ainsi que les coupes en long et en large fournies par l'entreprise SLTP, ne correspondent pas du tout au dernier lieu de déchargement. Seul le premier remblai de 2014 était situé à l'endroit annoncé. Nous pouvons donc considérer que le second et dernier remblai qui vient d'être réalisé en 2017 a été réalisé sans déclaration préalable.

- A la lecture des coupes du dossier de présentation (qui sont du premier remblai et non du deuxième), en observant les distances de longueur et de largeur, il est indiqué un remblai sur plus de 150 m de longueur et 83 m de largeur. La vue satellitaire indique qu'arrivent les 150 m: en plein dans le ruisseau. Si nous faisons le calcul: 150 m x 83 m x hauteur... : nous sommes très très loin des 15000 m³.

Remblais 2014.

Remblais 2017

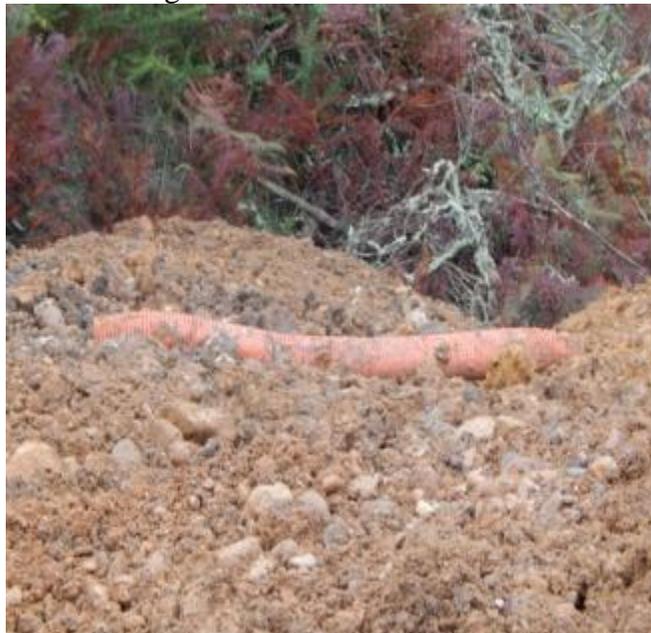
Infractions : gaine PVC

Ces photos attestent que la qualité des matériaux annoncée dans la déclaration n'a pas été respectée: "terres" dans les coupes du dossier, "terre végétale" dans l'autorisation manuscrite du propriétaire.

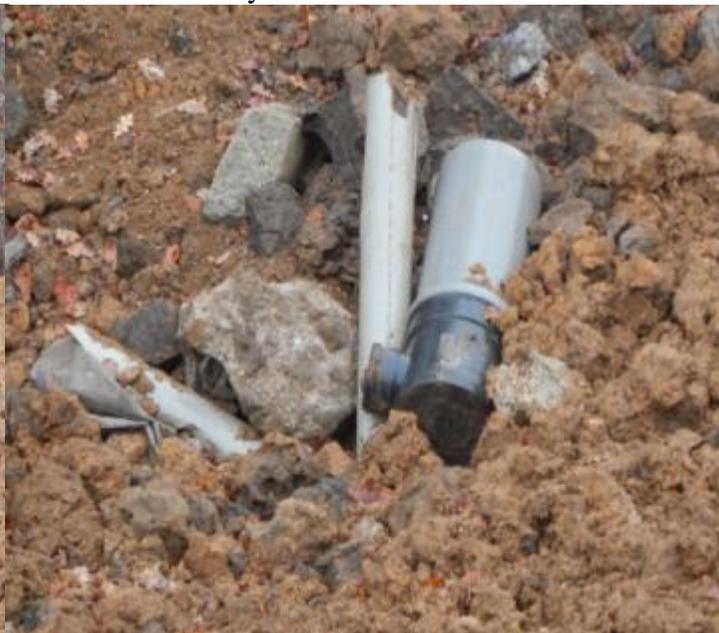
Tuyaux PVC

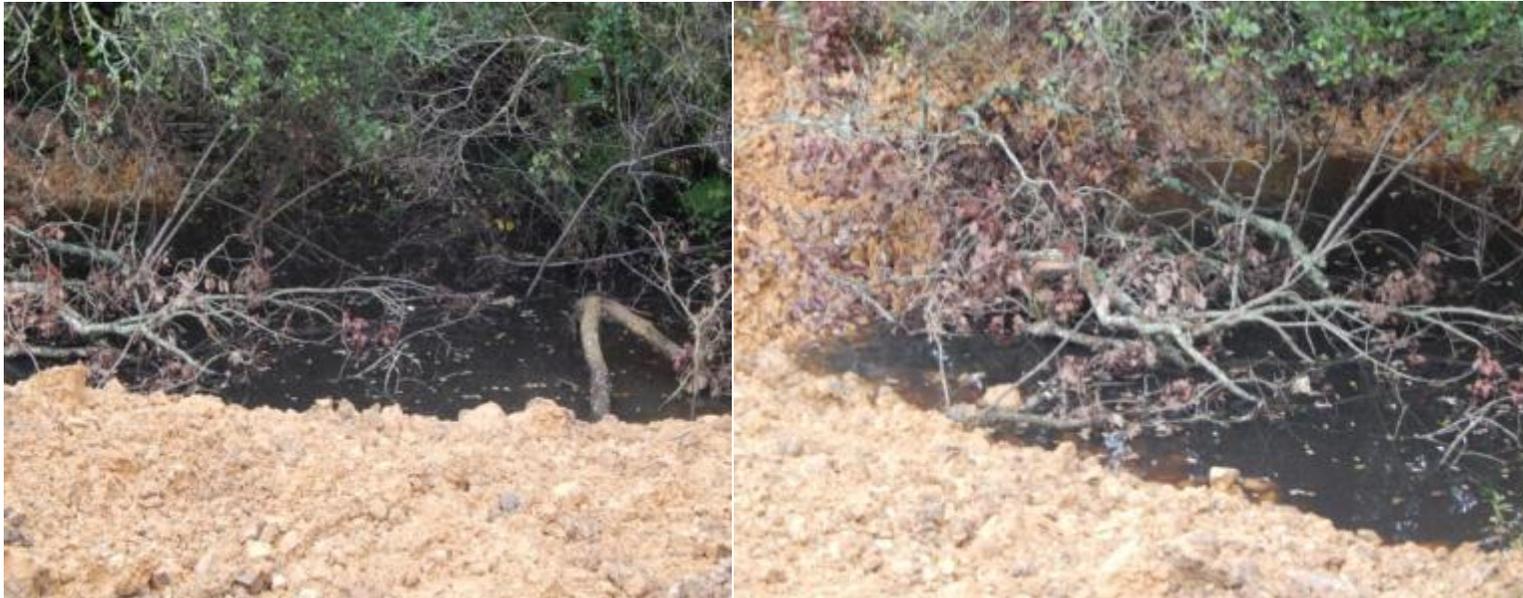
Ruisseau recouvert et barrage

Ces photos attestent de l'emprise sur le ruisseau contrairement à l'autorisation:

- une zone humide située en fond de talweg a été délimitée et qui ne sera pas remblayée, de ce fait la zone à remblayer ne pourra pas dépasser 1 000 m² en zone humide
- le fond de vallon ne devra pas être remblayé de façon à laisser libre l'écoulement des eaux de ruissellement
- des mesures permettant de limiter l'impact du remblaiement sur la qualité des eaux superficielles devront être mises en œuvre par le pétitionnaire, ainsi que pour le nettoyage et l'entretien des voies.

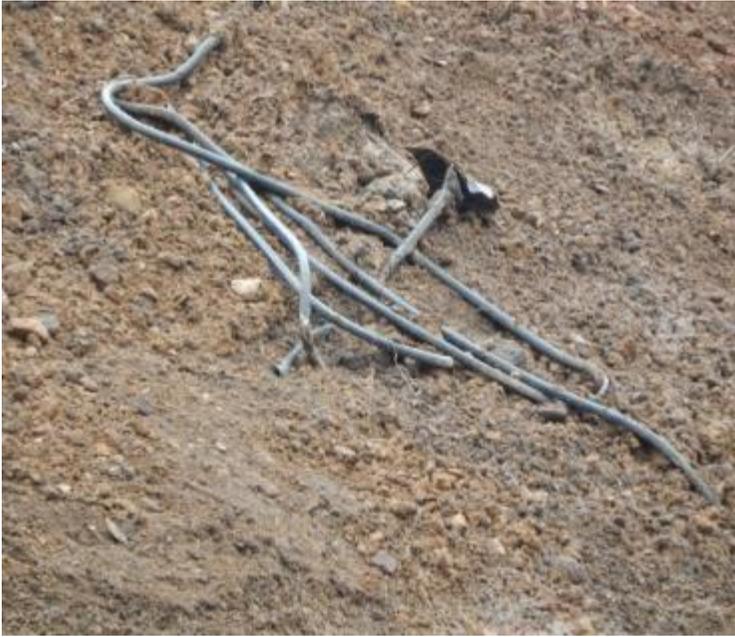
Cables

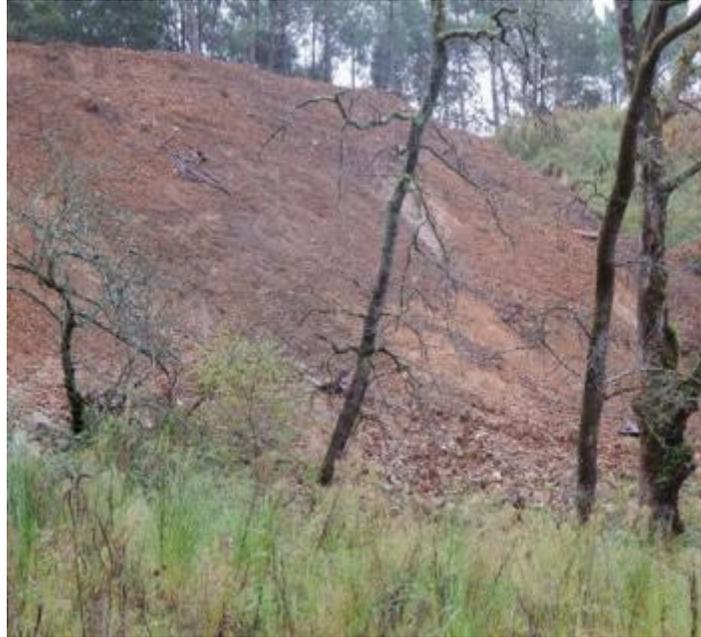
Arbres morts en pied de talus (à noter la hauteur supérieure aux 5m autorisés)
