Site DURRUTY - SOBAMAT à BASSUSSARRY

« L'exemple de ce qu'il ne faut pas faire »

Implanté sur la commune de Bassussarry, ce site de stockage de matériaux de valorisation de déchets d'une superficie 56 570 m² jouxte les communes d'Anglet et Bayonne. Situé en bordure des ruisseaux Oyhenart et Urdains, le long de la route départementale D 932, il empiète sur une zone NATURA 2000 et trouble des sites protégés.

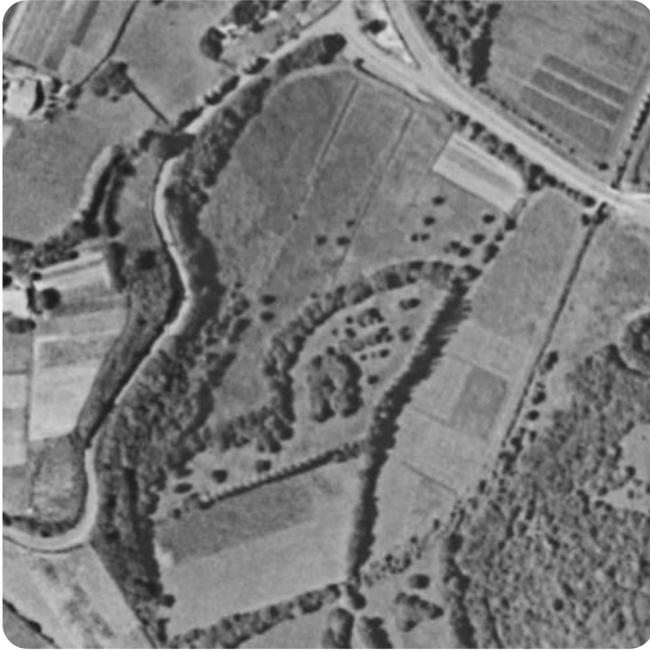
← Site à l'origine

A l'origine ces terres appartenait à une famille d'agriculteurs. Elles étaient traversées par un maillage de petits canaux qui permettaient l'évacuation des eaux, l'exploitation agricole des terres et régulaient le débit lors des périodes d'inondations.

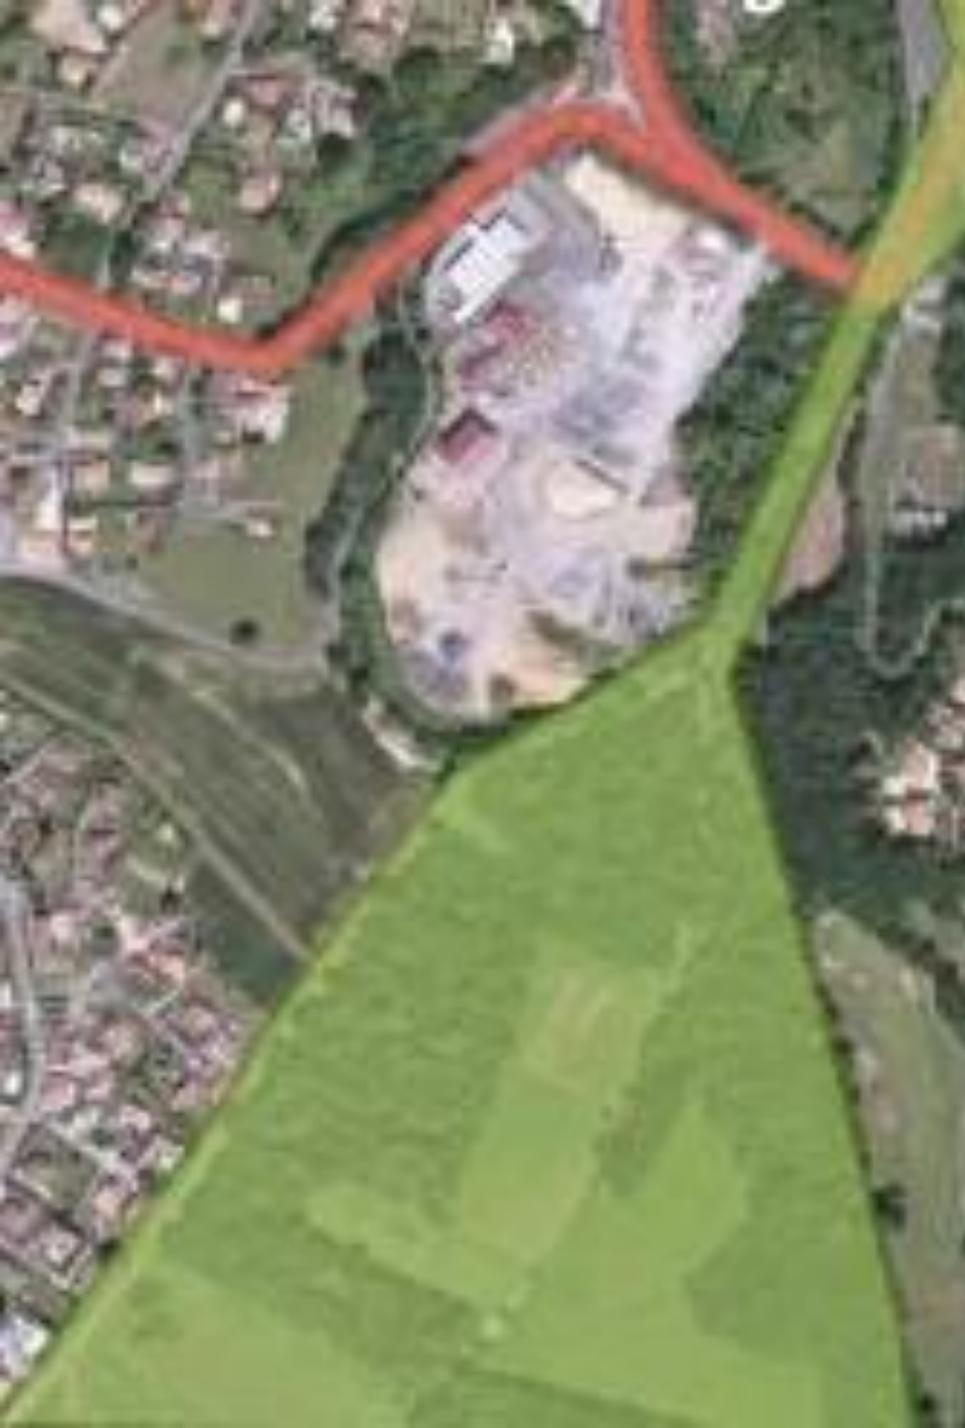
Zone NATURA 2000

Au vu du tracé de la zone NATURA 2000, ici en vert clair, la question de la viabilité de ce site se pose.

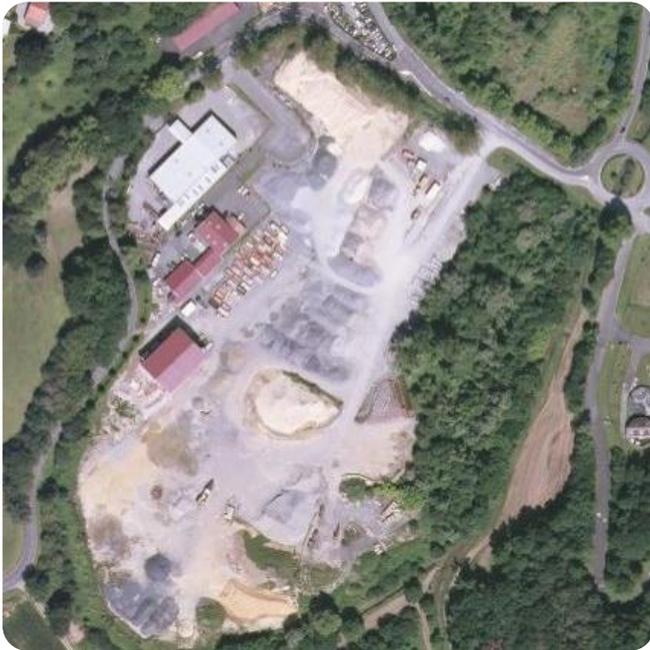
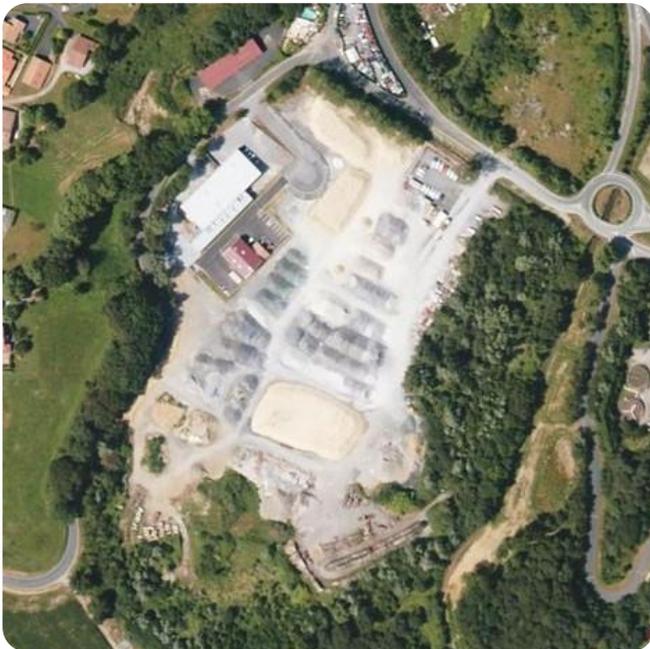
La SOBAMAT a officiellement démarré son exploitation en 2001. Progressivement, le Niveau du site s'est élevé comme le montrent les clichés ci-dessous.

Ces deux coupes nous permettent de constater une élévation du niveau des terres par les remblaiements successifs d'au moins 2 à 3 mètres.

On peut estimer un volume supplémentaire d'environ 140 000 m³ apporté à ce terrain d'origine marécageuse un volume soit au moins 175 000 tonnes de matériaux divers compressant les terres d'origine.

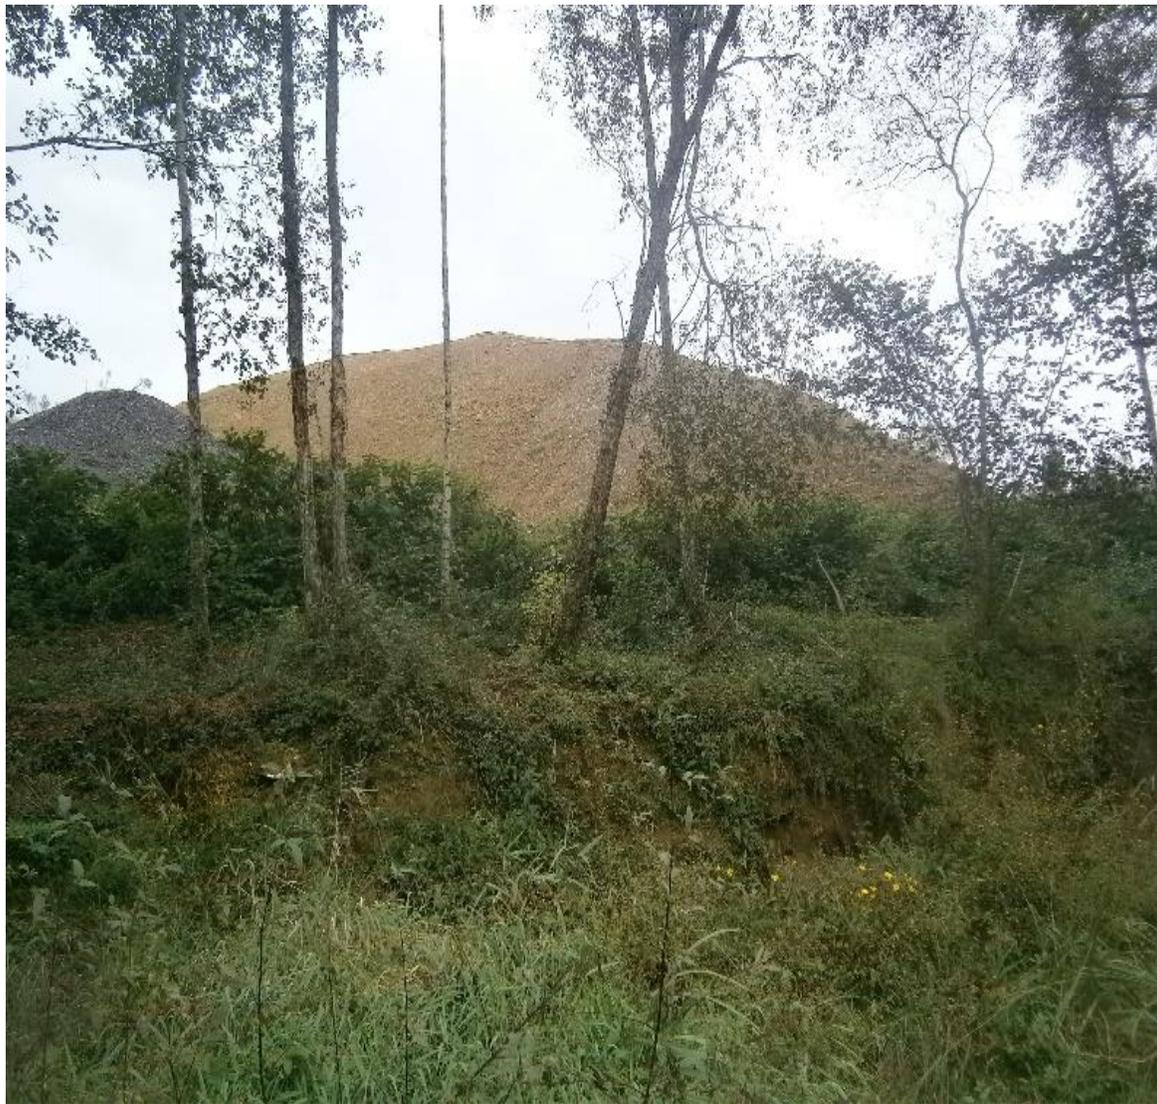
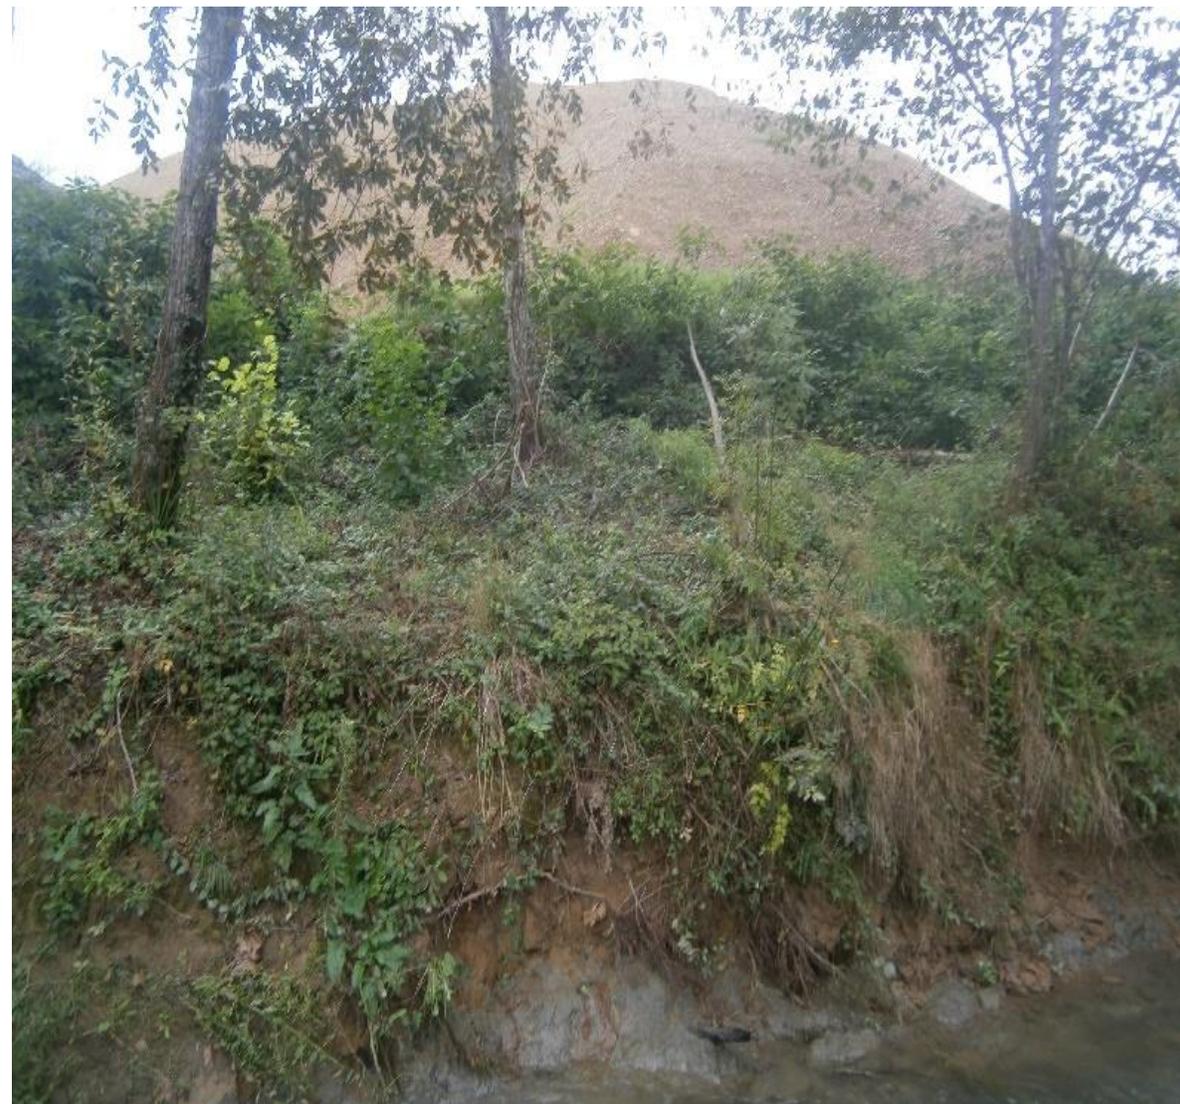
Ruisseau Oyhenart bordant le site DURRUTY en Mars 2020.

Ecroulement des berges

Remontées de nappes argileuses obstruant le lit du ruisseau du au poids des matières accumulées.

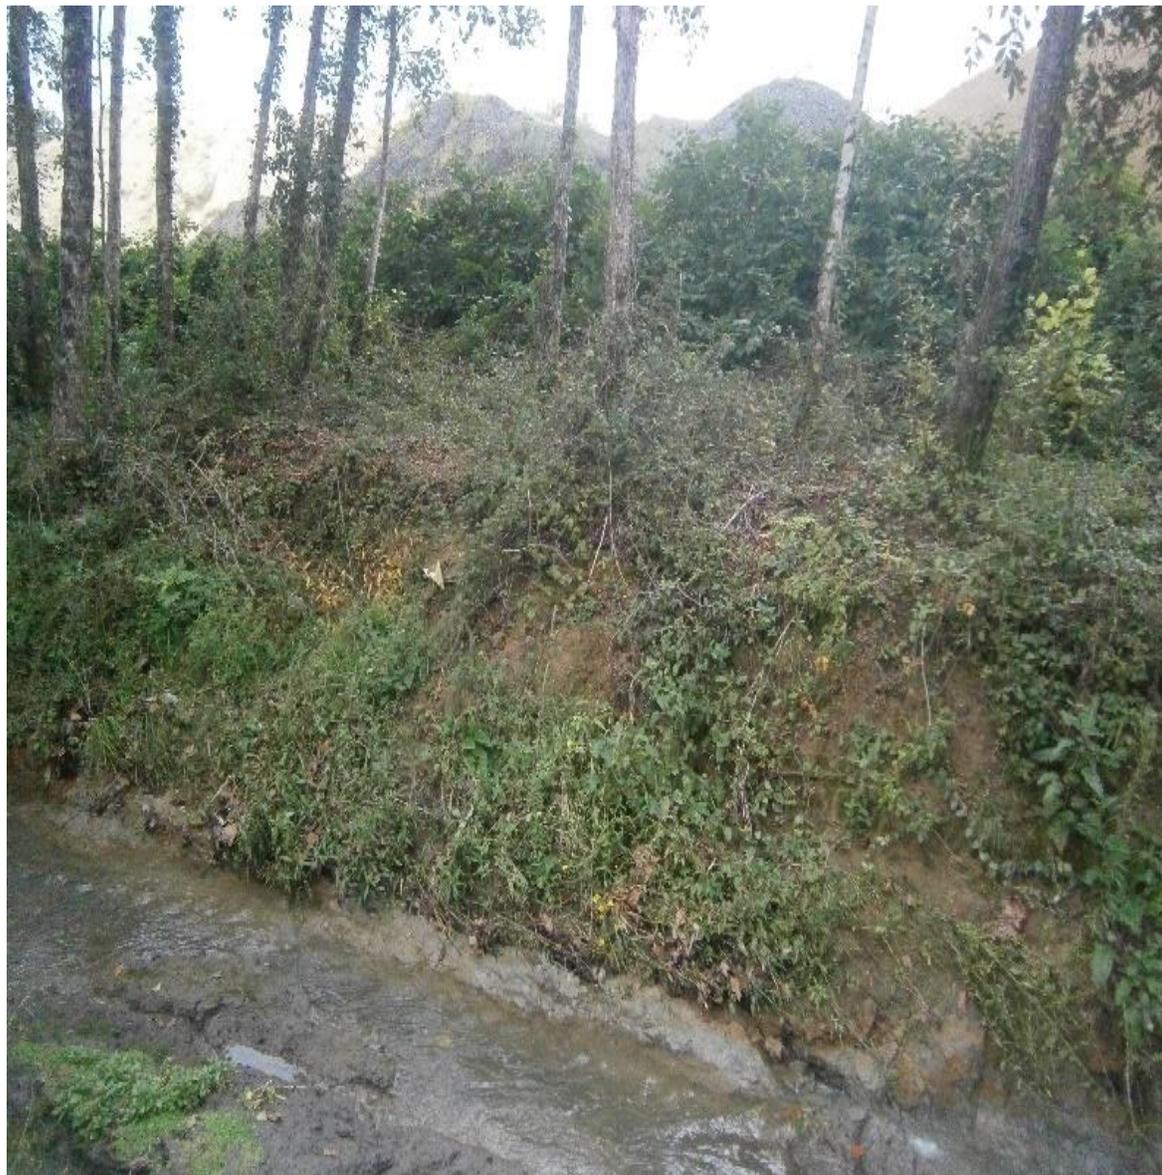
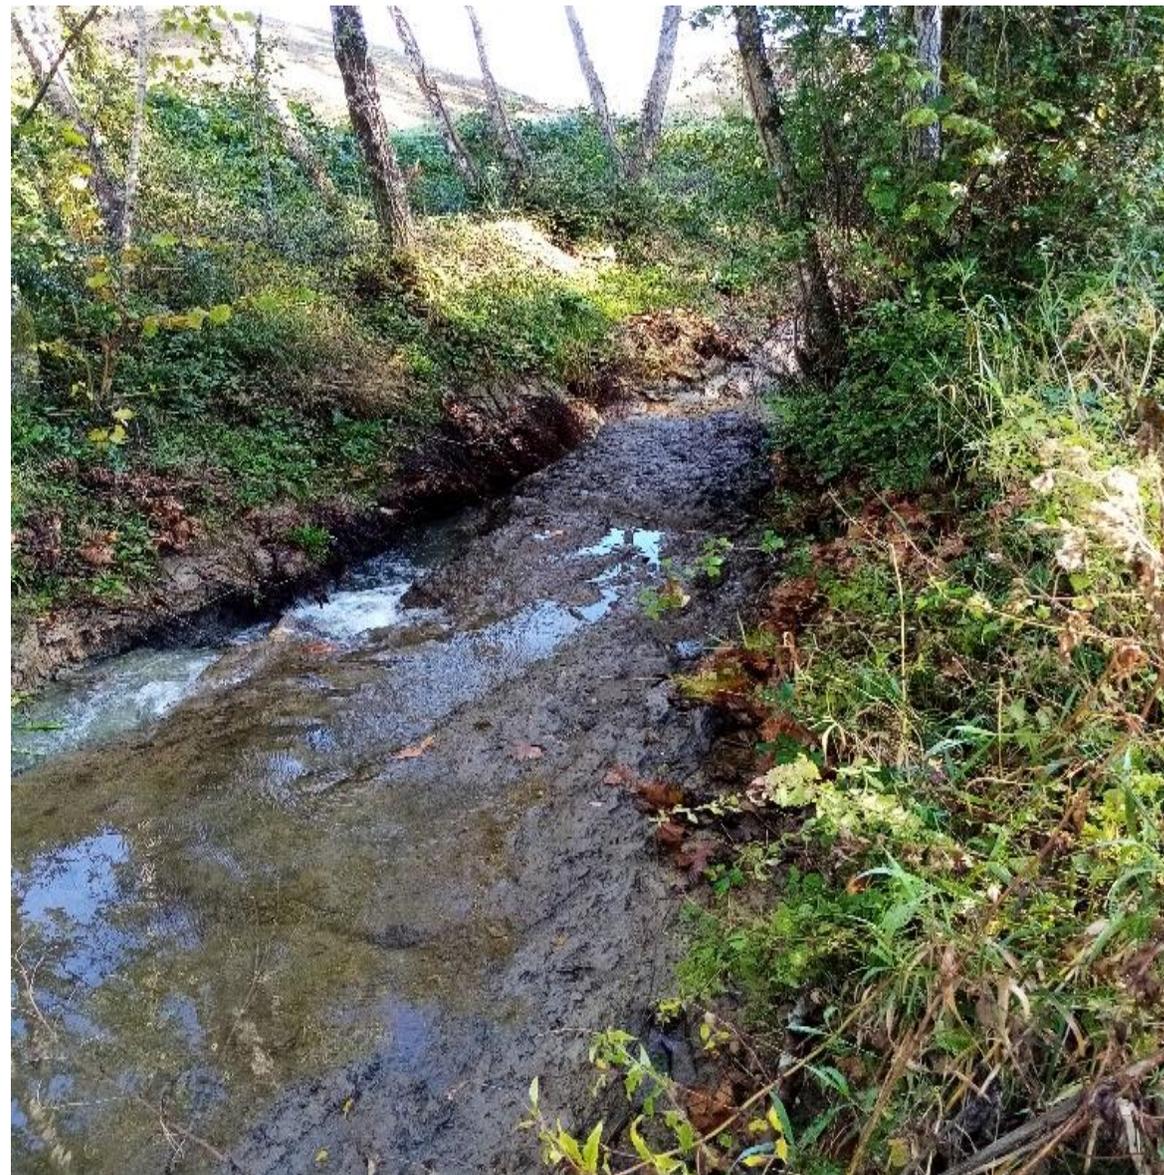
Remontées d'argile obturant le ruisseau

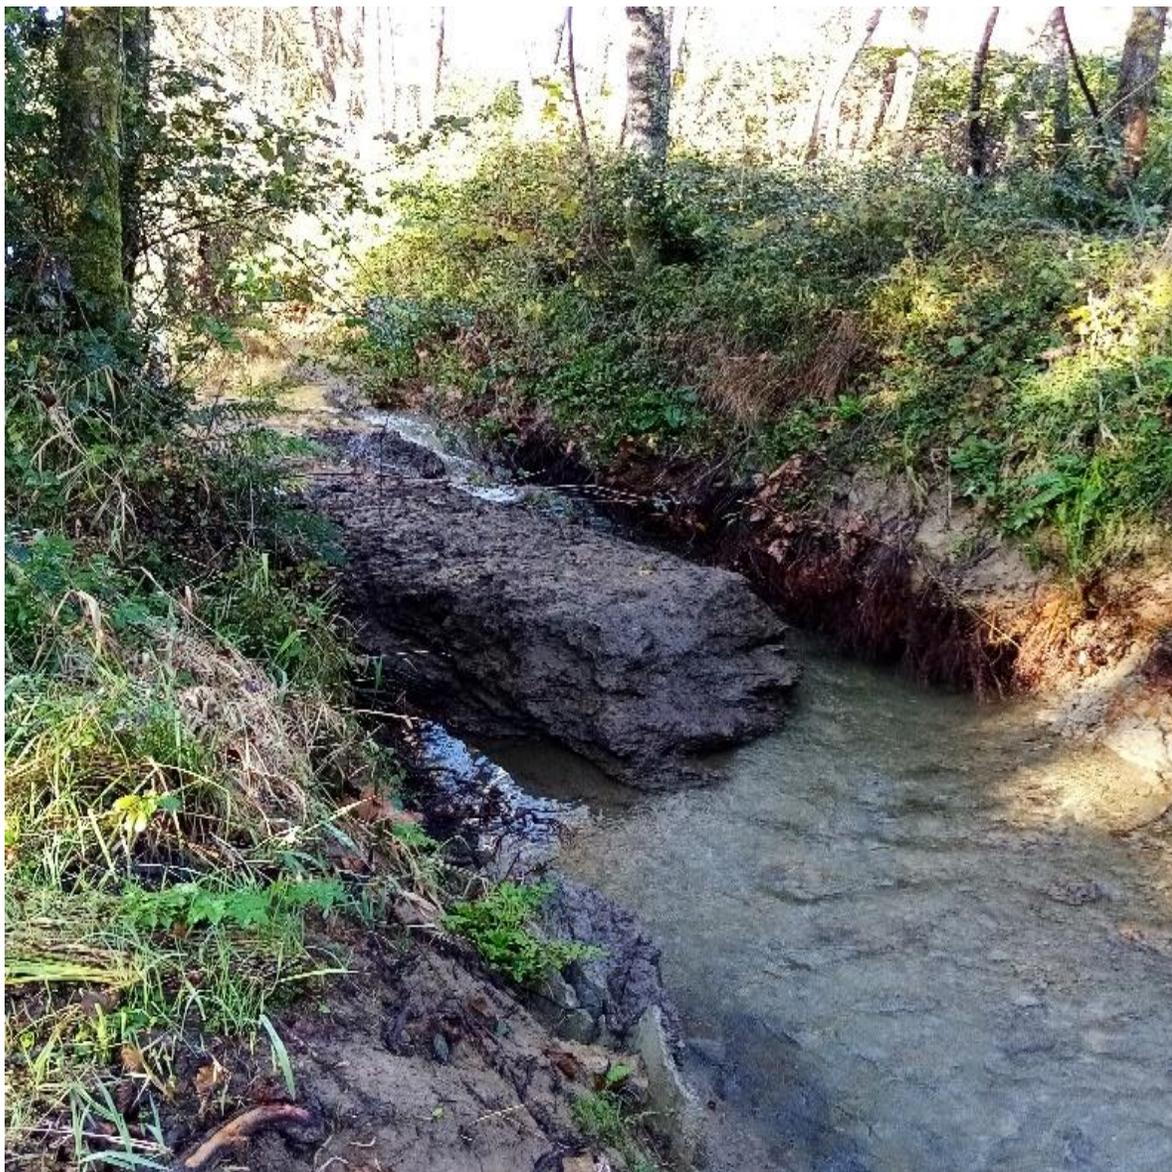
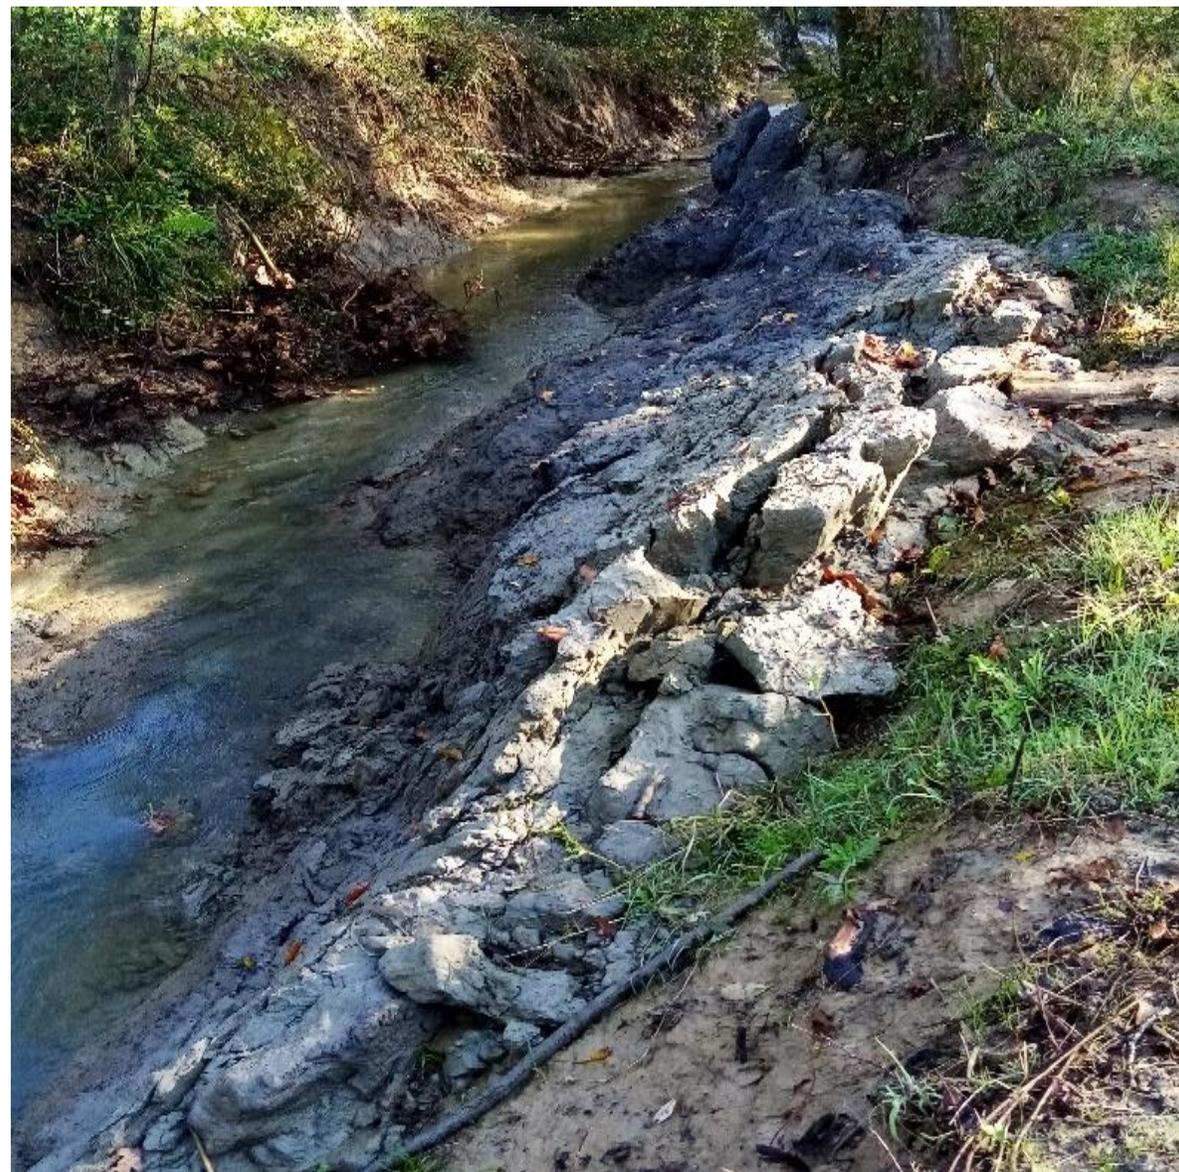
Photos du site SOBAMAT prises depuis le ruisseau Oyhenart en Septembre 2021.

Monticules de terre sur le site en bordure du ruisseau

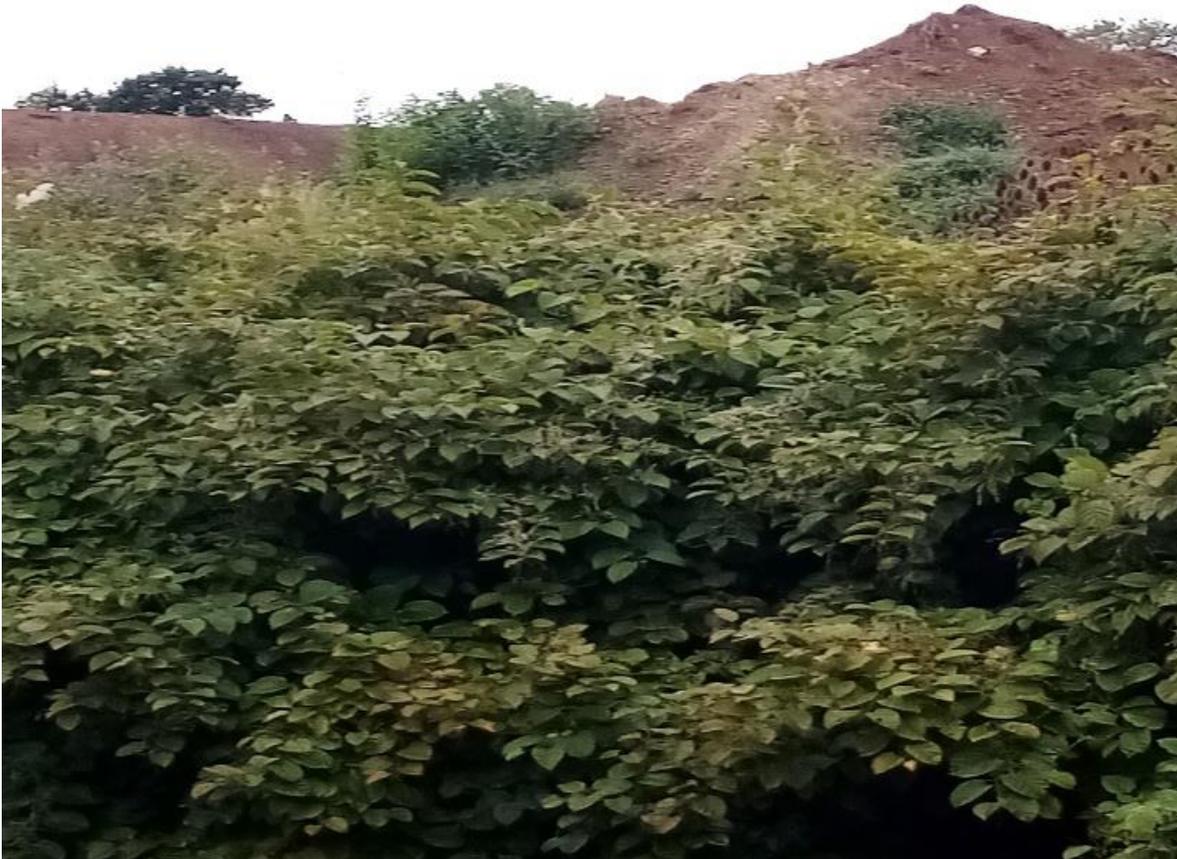
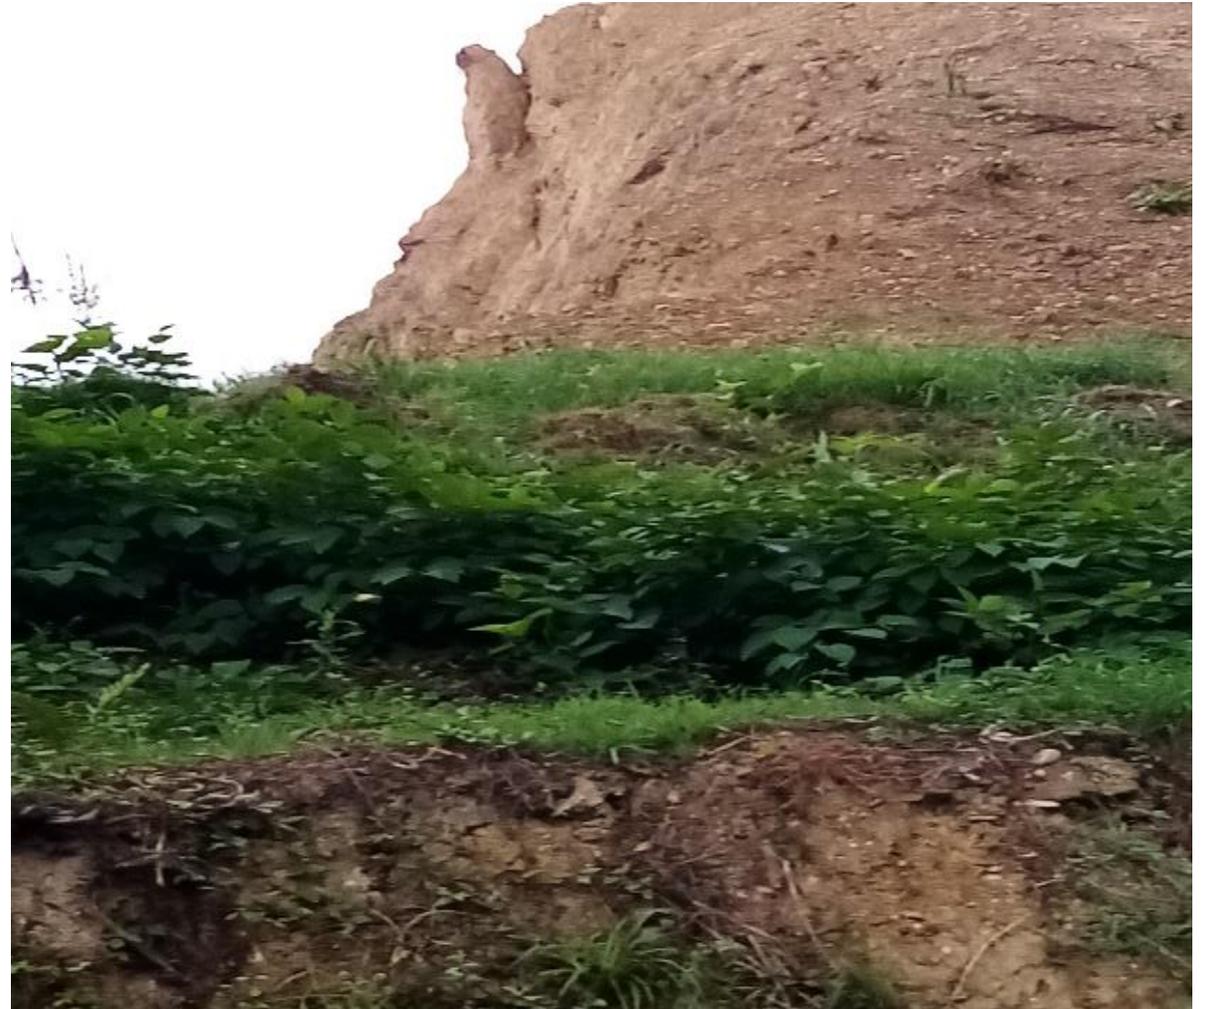
Evolution sensible des remontées d'argile

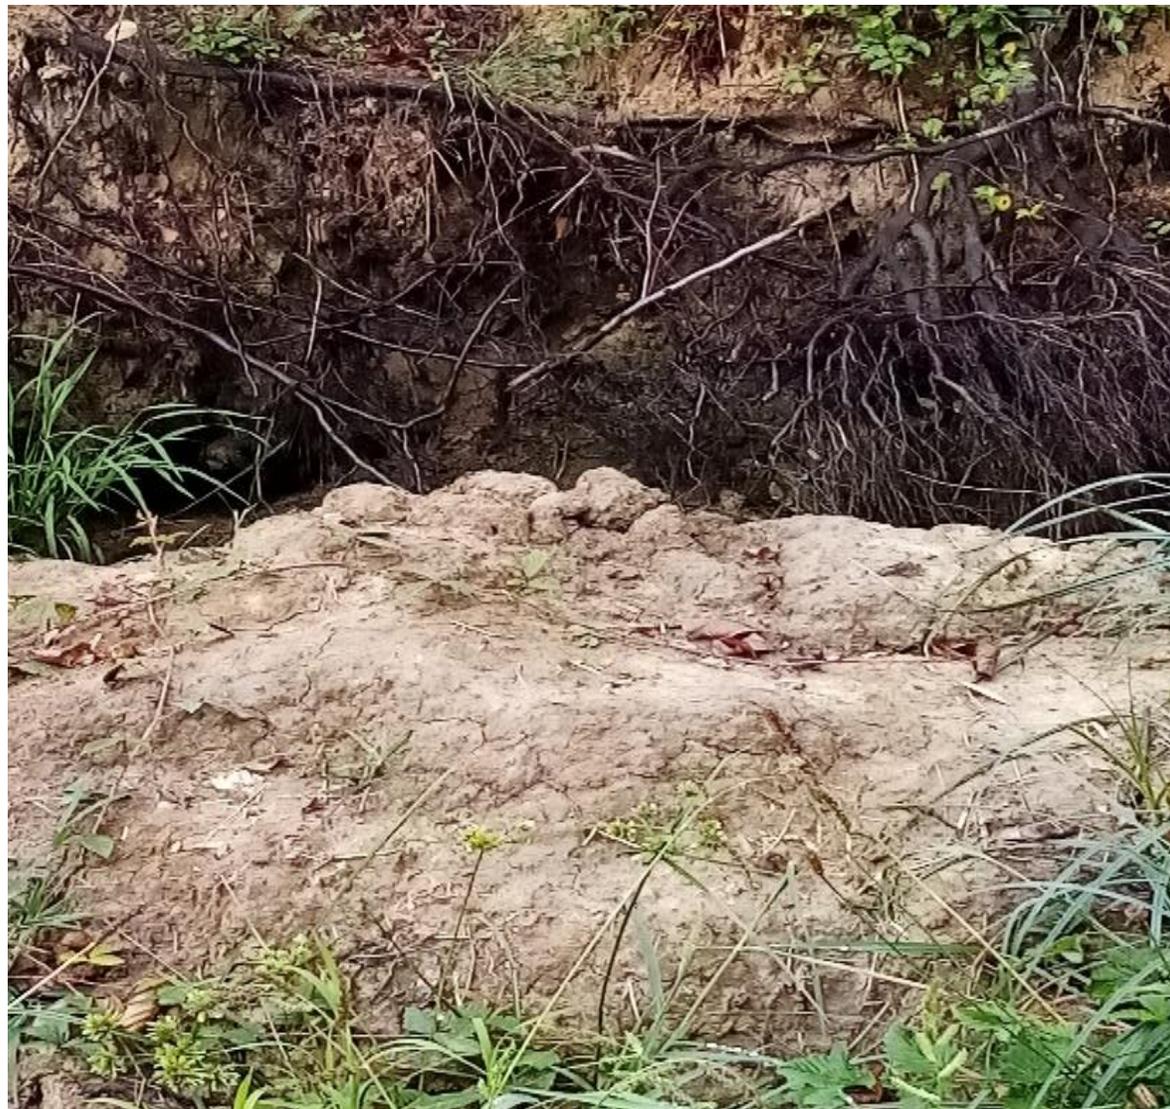
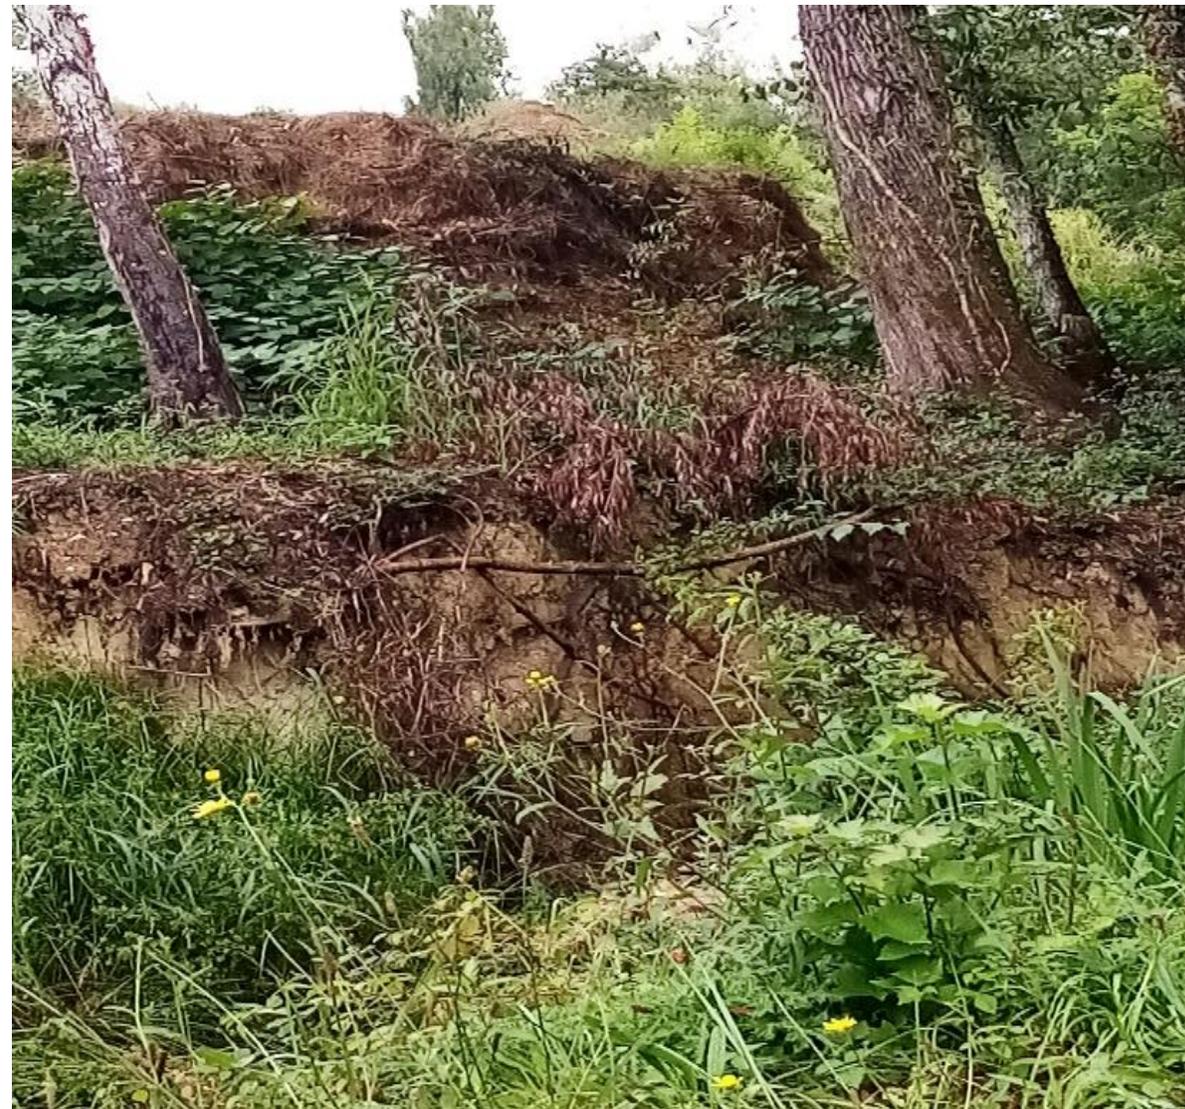
Remontées d'argiles végétalisées avec le temps

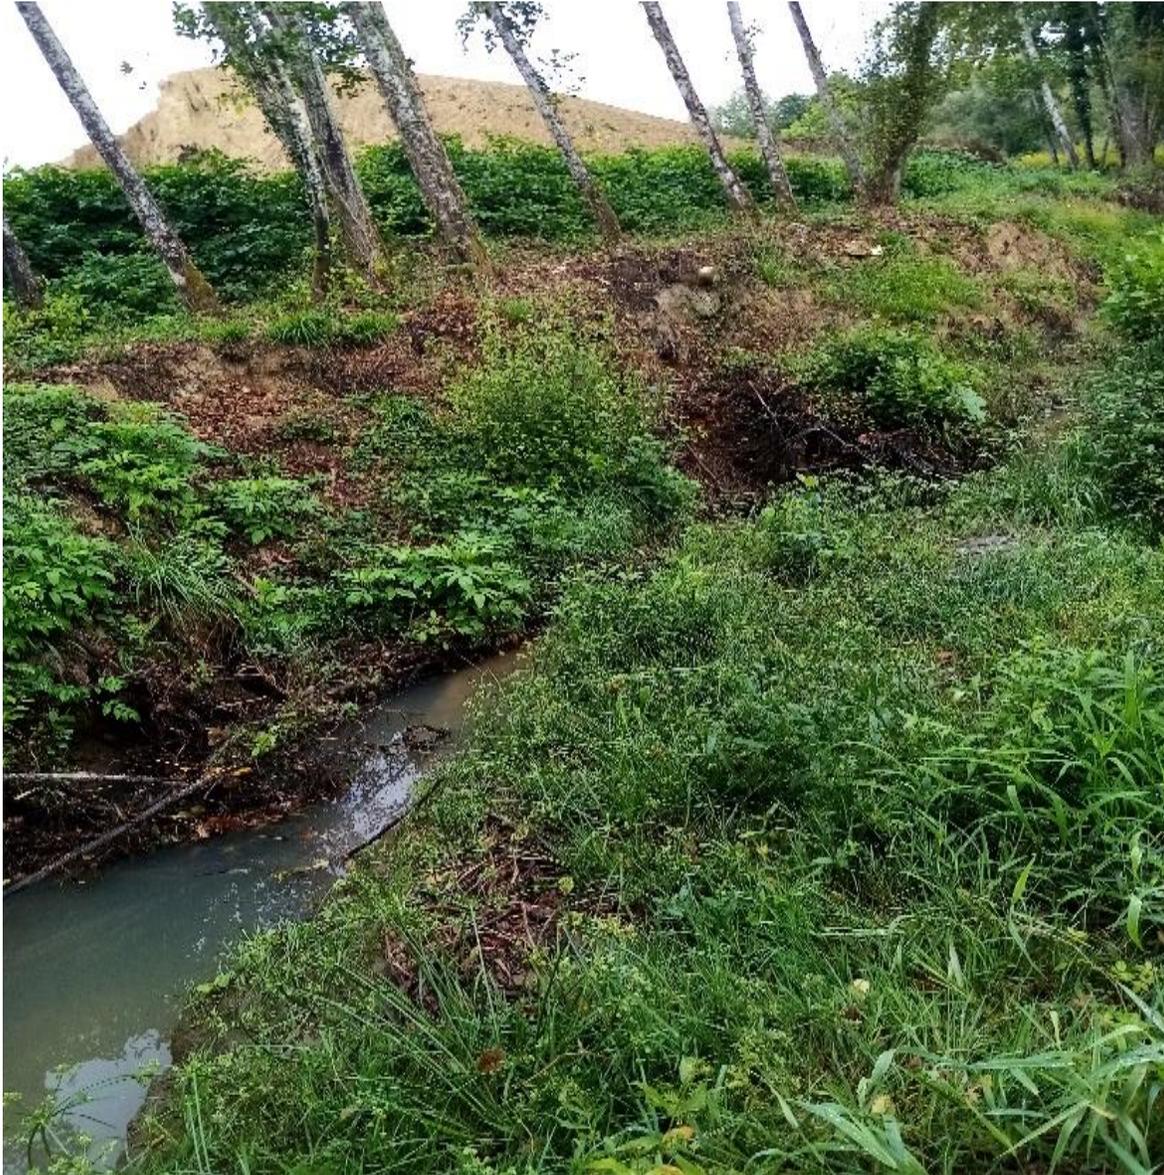
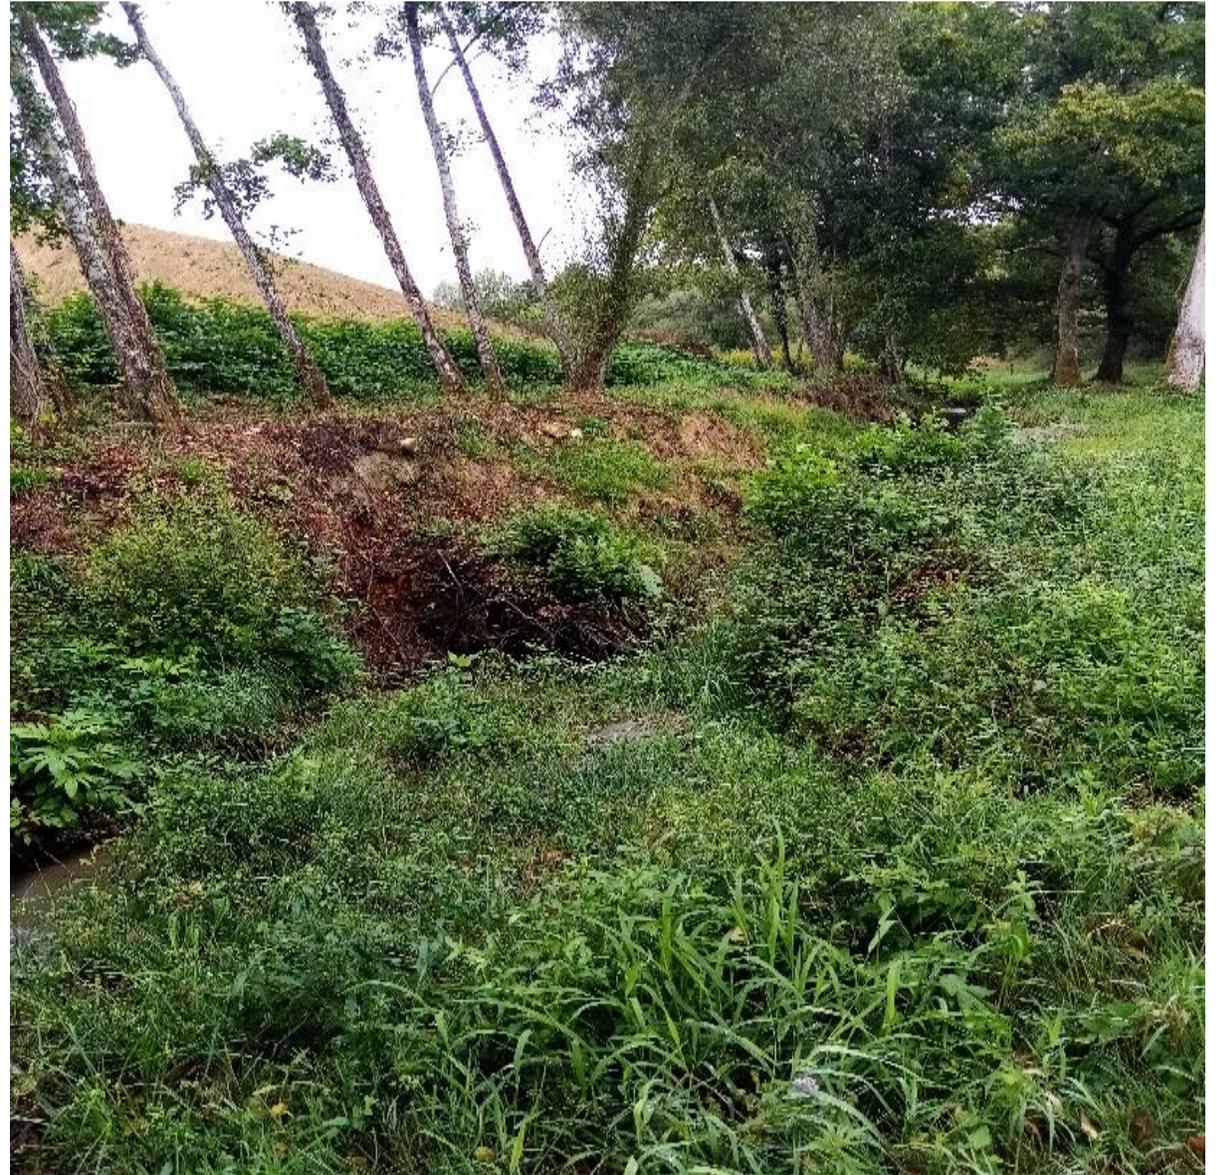
Photographies prises à l'intérieur du site en 2021.

Le site s'apparente plus à une décharge à ciel ouvert qu'à un lieu de de stockage de matériaux de construction.
