*Collectif des
Associations de
Défense de l'
Environnement
Pays Basque
Sud des Landes.
(43 associations)*

ST Pée1

St Pée1 : Situation générale.

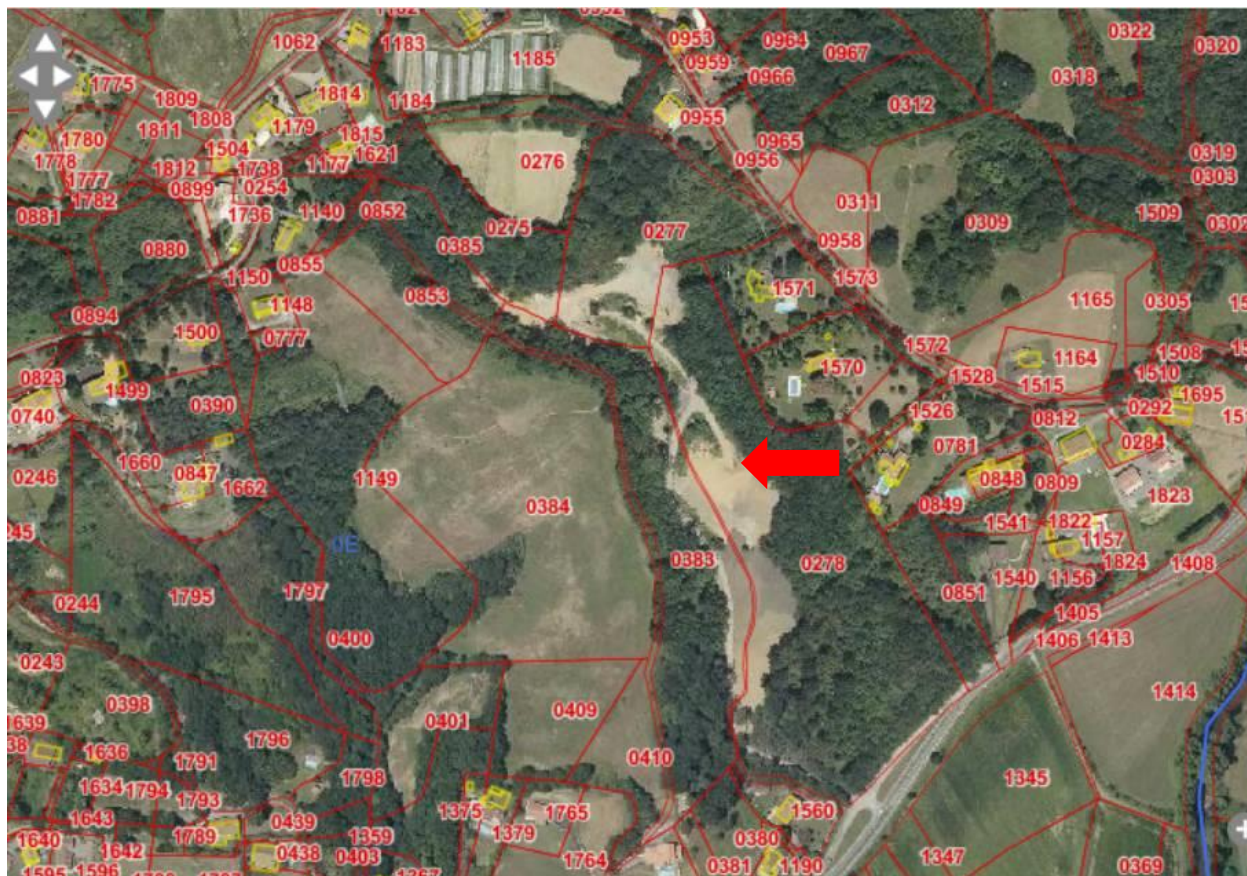
Eléments cadastraux :

(parcelles section E n° 275, 276, 277, 278, 383, et 385)

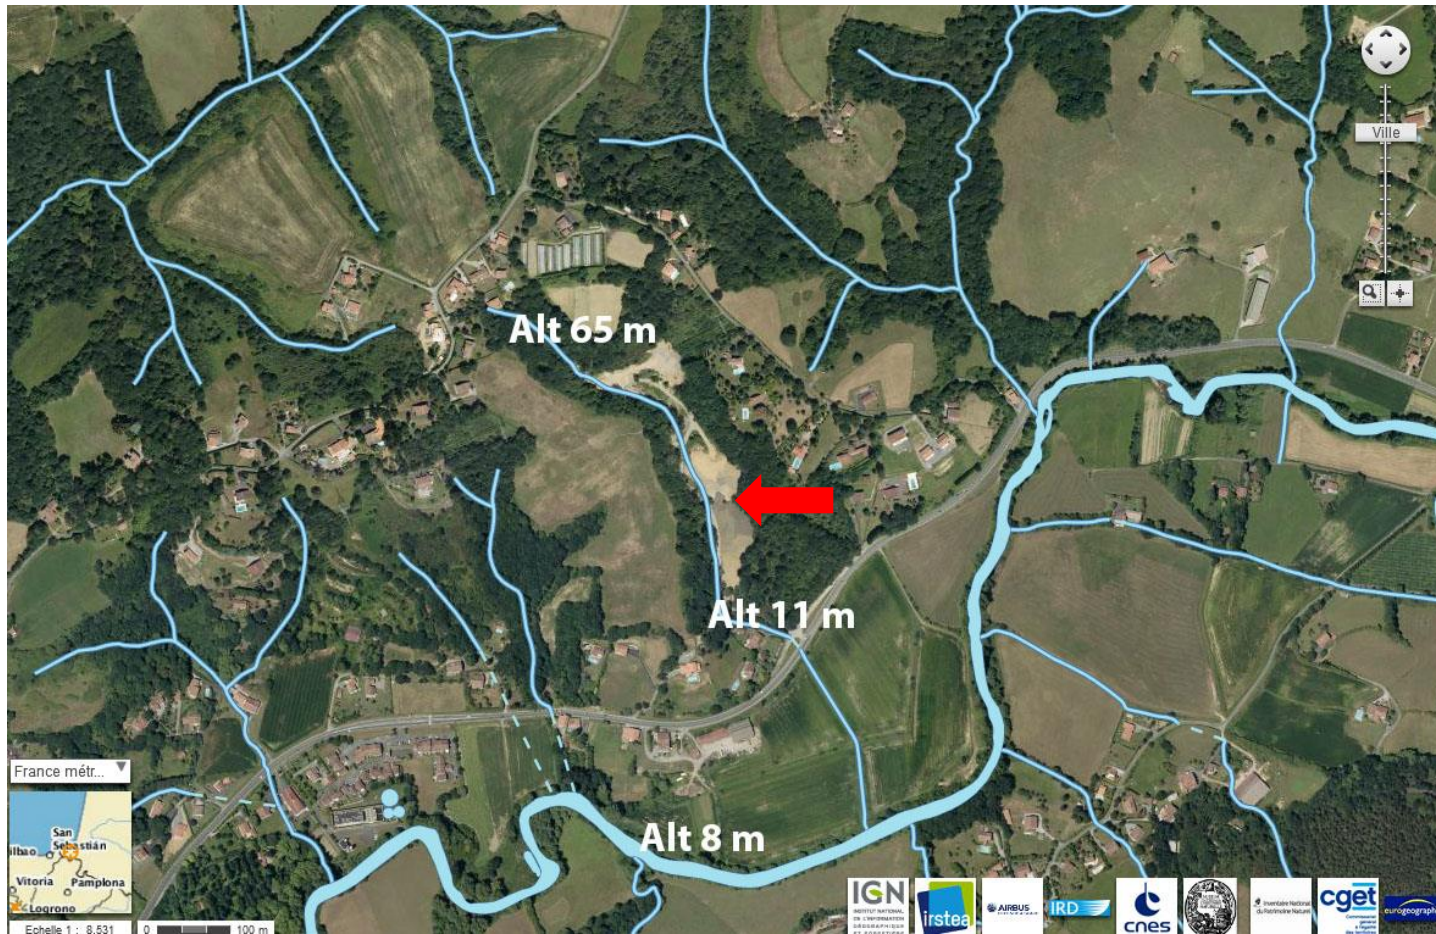
Hydrographie :

Mais les niveaux2 puis 3 ont repris. Le ruisseau en montant à gauche a été enfoui sous les déchets du bâtiment.
