*Collectif des
Associations de
Défense de l'
Environnement
Pays Basque
Sud des Landes.
(43 associations)*

**DOSSIER St Pée 15
Octobre 2019.**

Situation générale.

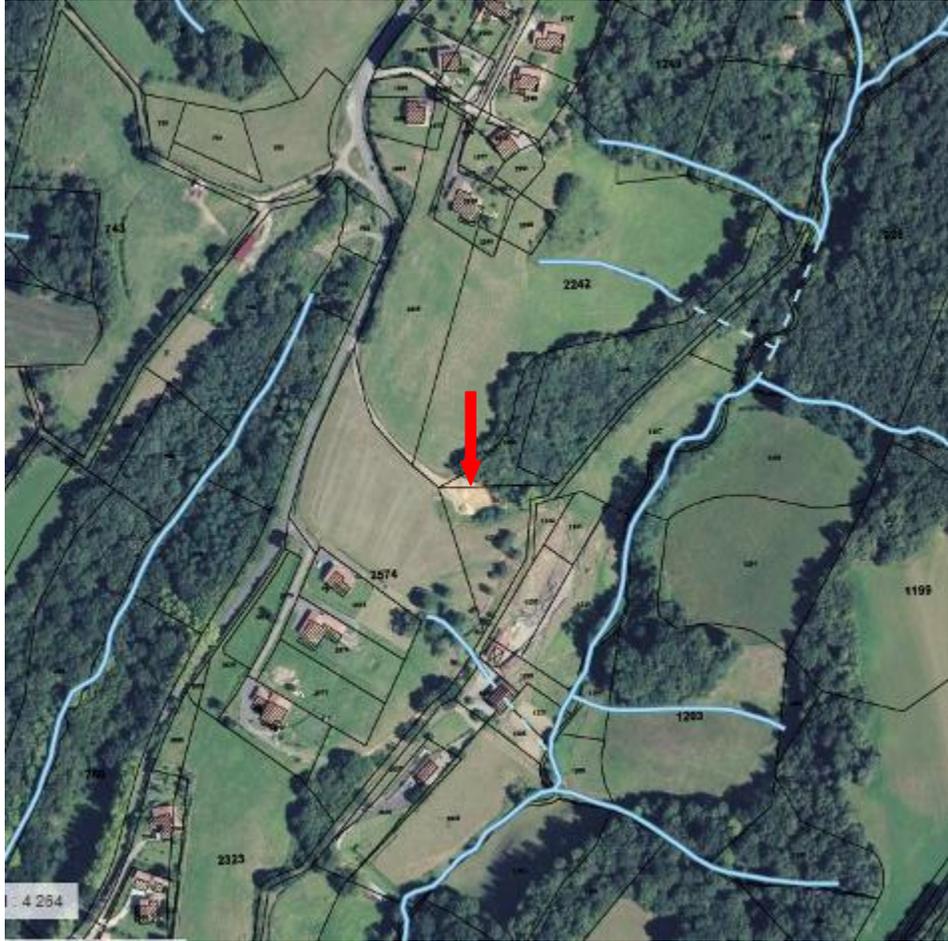
Aujourd'hui

Le 5 oct nous parvient un signalement d'une décharge sauvage, à nouveau sur St Pée Nivelles, route d'Ahetze, route départementale D855.

Une entreprise de terrassement a amené environ 600 / 700 gros camions de transports de terre, sur un terrain agricole il y a environ **12 000** m³.

Les camions remblaient en haut d'un cours d'eau qui est à moins de 100 mètres. La parcelle est en zone naturelle sur les parcelles N°1233 et n°1235 qui est un espace boisé classé!

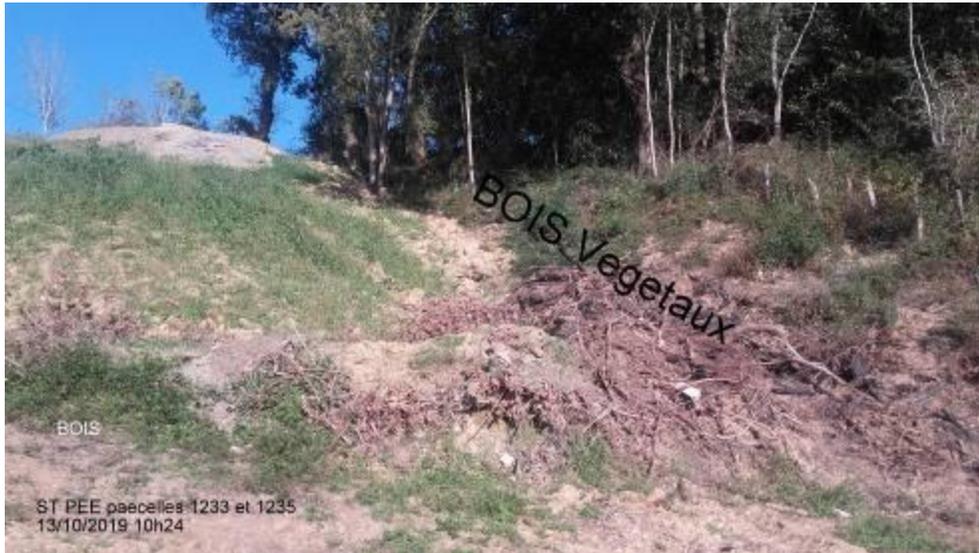
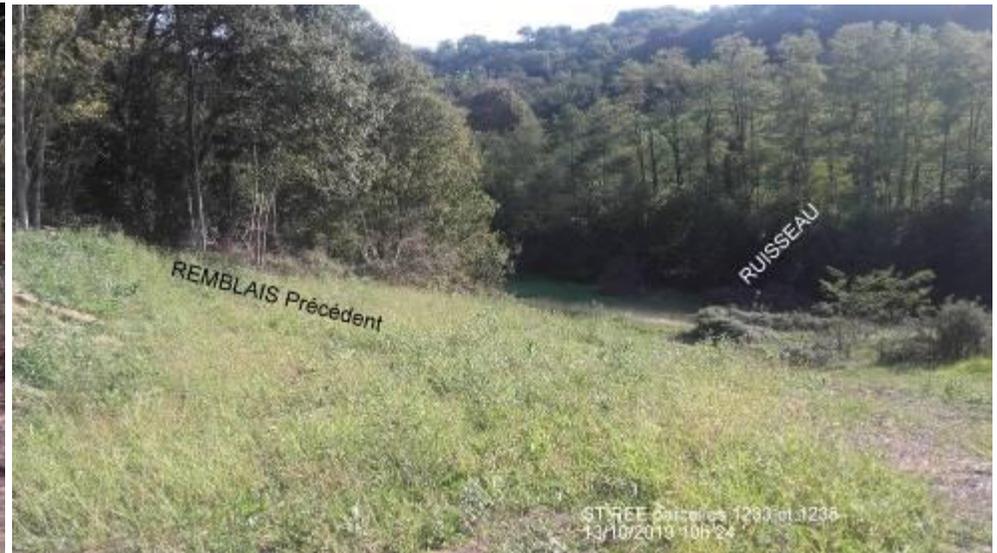
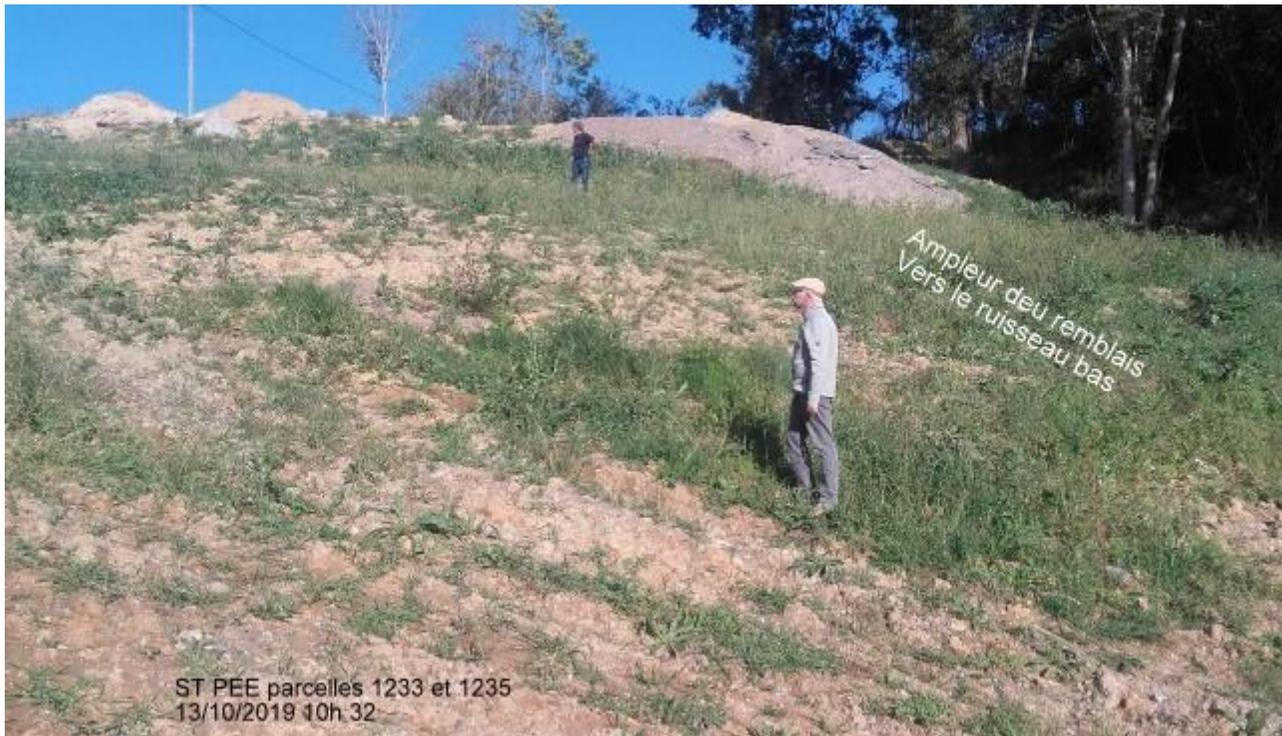
Goudrons

Idée de la hauteur des remblais récents en haut et du précédent enherbé.

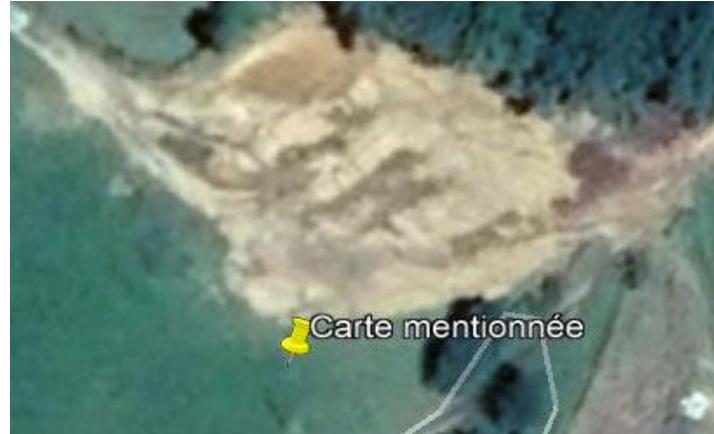
14 Août 2019

Le point de repère Google Earth est fixe.

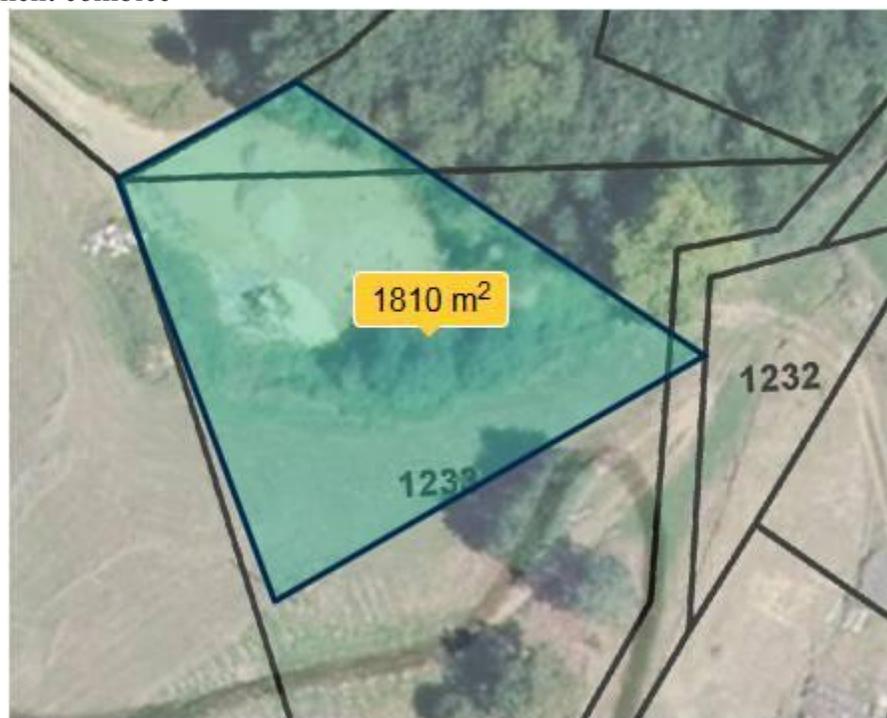
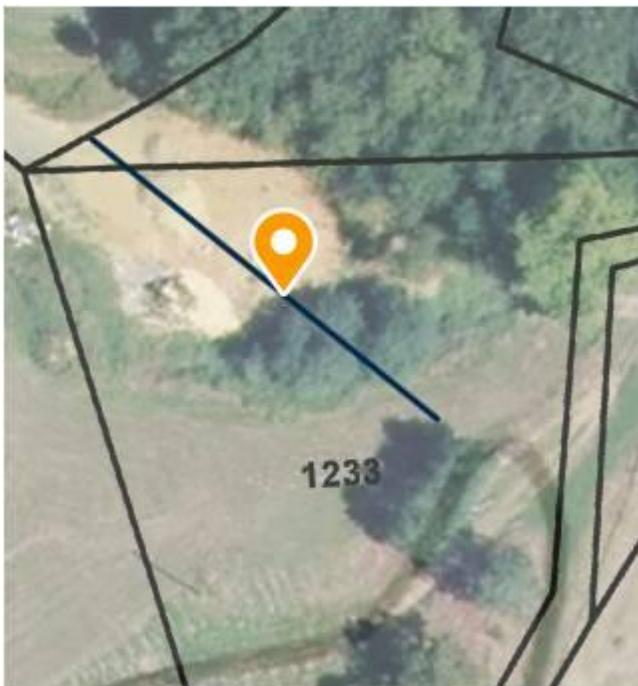
Surface de l'ensemble, sur une vue partiellement comblée

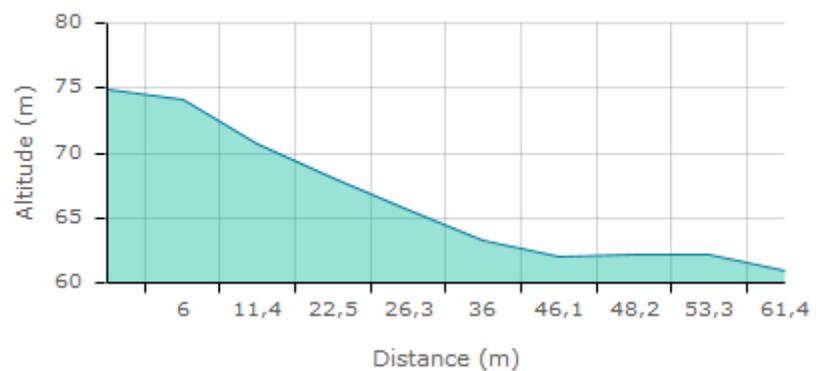
PROFIL ALTIMÉTRIQUE

Dénivelé positif : 0,15 m - Dénivelé négatif : -14,01 m
Pente moyenne : 22 % - Plus forte pente : 63 %

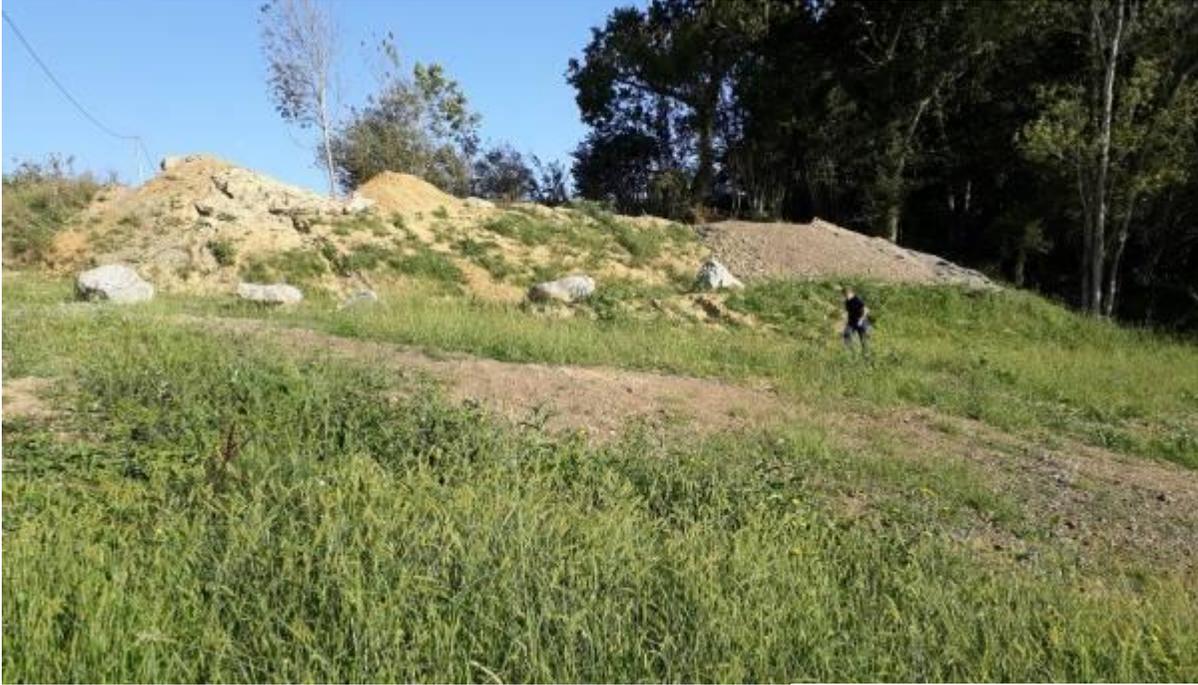
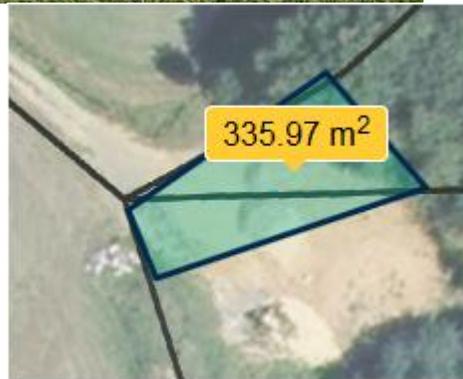
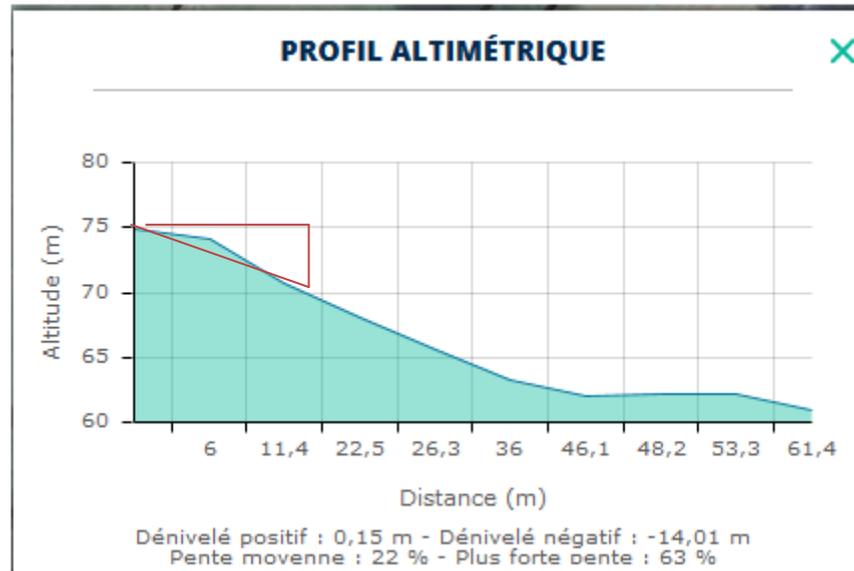
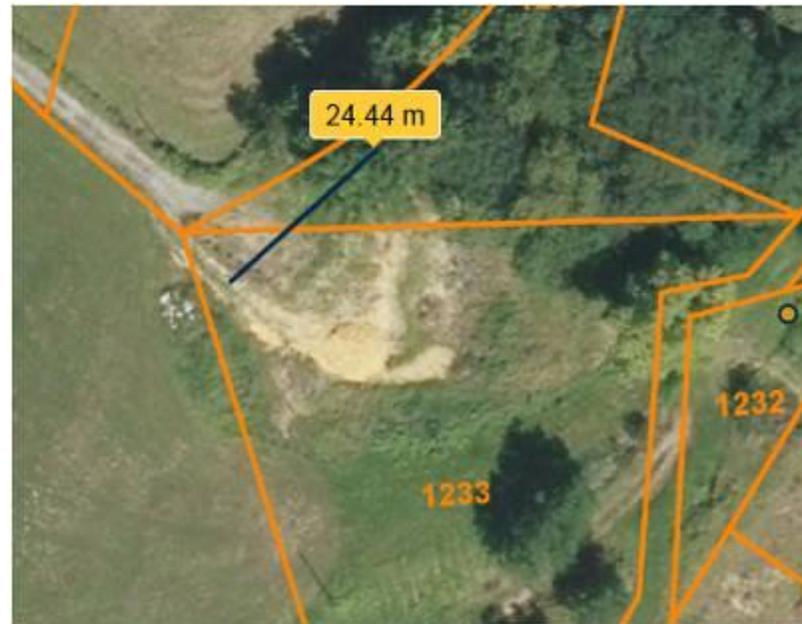
Étage supérieur

Surface estimée section rouge sur le profil altimétrique

$$11.5 * 5 / 2 = 28.75 \text{ m}^2$$

Cette section se propage sur une largeur d'environ 24 mètre

Volume estimé de l'étage supérieur

$$28.75 * 24.44 = 703 \text{ m}^3$$

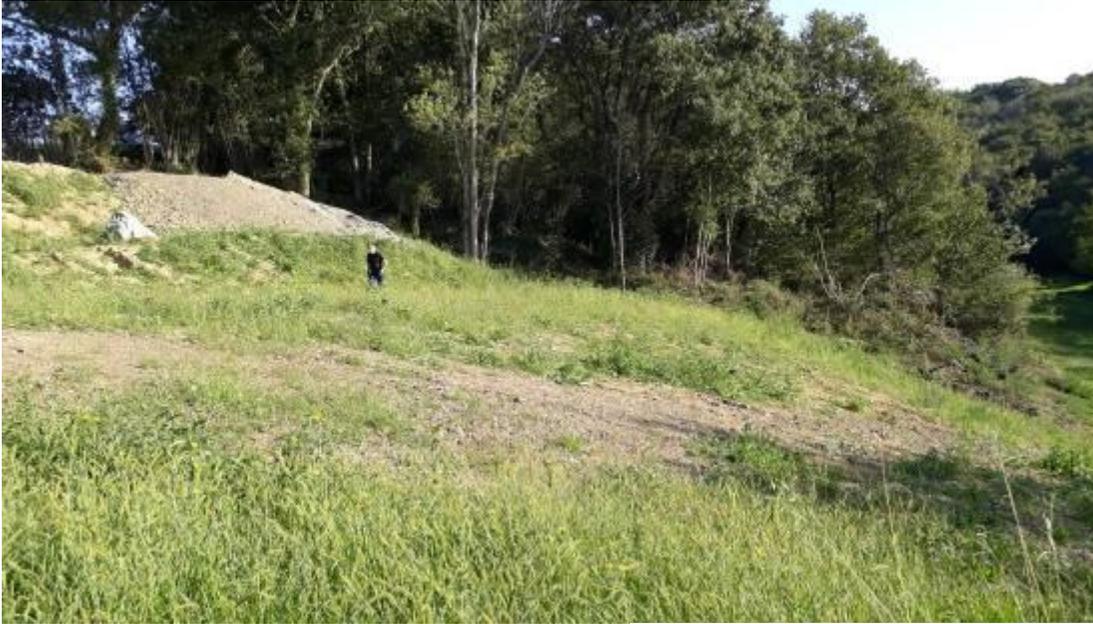
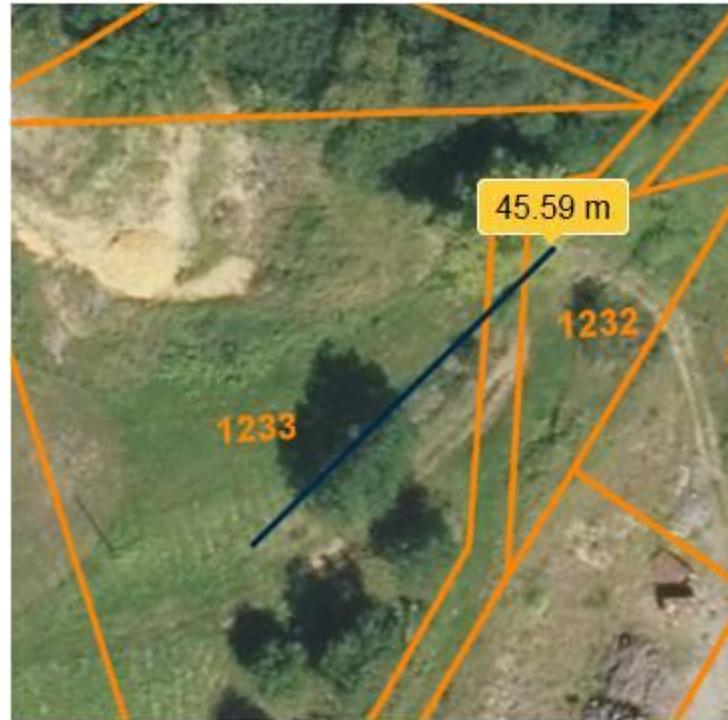
Étage du bas

Surface section estimée en la décomposant en deux triangles considérés comme rectangles et dont le petit côté est estimé à 18 mètres dans le cas du grand triangle et qui est le grand côté dans le cas du second triangle.

Deux triangles $[(48.2-11.5)*8/2 = 36.7] + [(53.3-48.2)*8/2=74.8] = 316.94 \text{ m}^2$

Volume estimé $316.94 * \{(45.59+24.44)/2=35\}=11093\text{m}^3$

Le volume estimé total fait 11795.9 m³

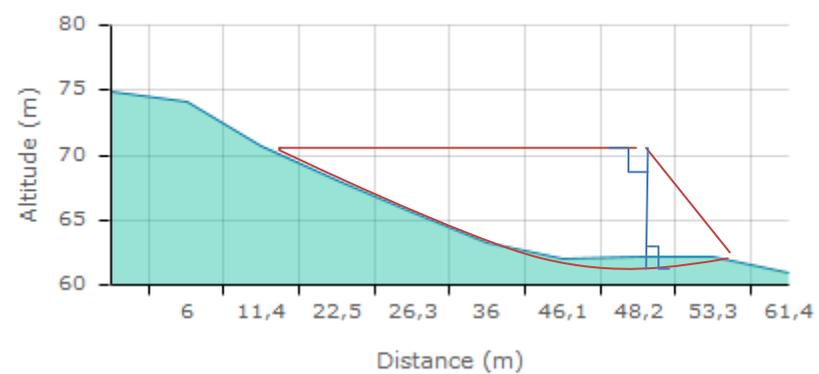
PROFIL ALTIMÉTRIQUE

Dénivelé positif : 0,15 m - Dénivelé négatif : -14,01 m
Pente moyenne : 22 % - Plus forte pente : 63 %
